令和6年6月27日

「低価格・高リスク」の非純正バッテリーに注意 ～建物が全焼に至った火災も～

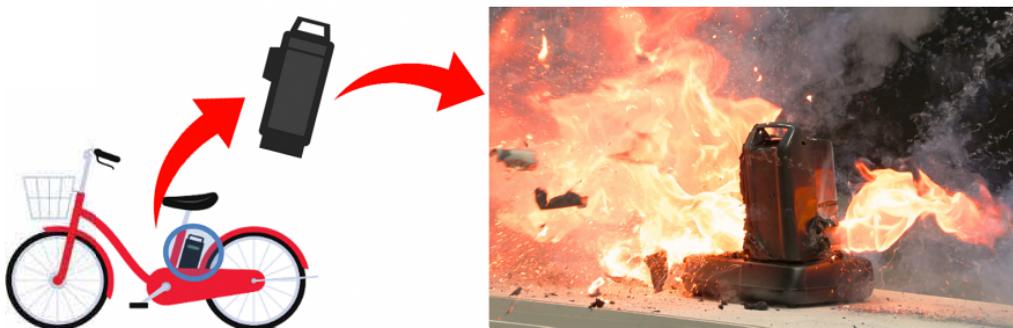
電動アシスト自転車用非純正バッテリーから発火する様子（再現イメージ）
 （※資料中の全ての画像は実際の事故とは関係ありません。）

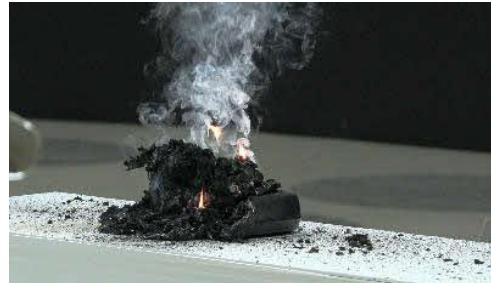
- 事故発生年月
2019年4月（兵庫県、年齢・性別不明、
拡大被害）
- 事故の内容
ネット通販で購入した電動アシスト自転車用バッテリーを自転車から取り外して充電していたところ、出火し、床を焼損した。
- 事故の原因
非純正バッテリーの内部で短絡が生じて異常発熱し、焼損したものと考えられる。

電動アシスト自転車用非純正バッテリーの発火
(再現イメージ)

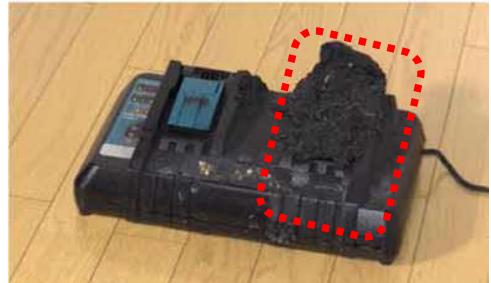
- 事故発生年月
2020年4月（岐阜県、40歳代・男性、軽傷）
- 事故の内容
ネット通販で購入した充電式電動工具用バッテリーを、購入後初めて充電器で充電していたところ、異音がして出火し、周辺を焼損し火傷を負った。
- 事故の原因
非純正バッテリーの保護回路基板（安全保護装置）の設計不良により、充電中の全てのリチウムイオン電池セルの電圧を検知することができない構造であったため、一部のリチウムイオン電池セルが過充電状態となって異常発熱し、焼損したものと考えられる。

充電式電動工具用非純正バッテリーの発火
(再現イメージ)

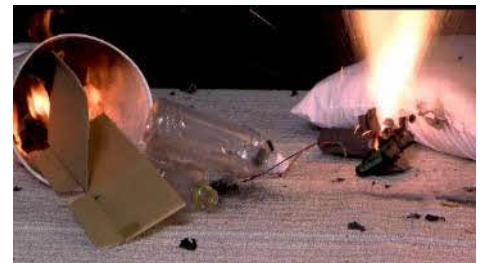
- 事故発生年月
2023年9月（兵庫県、性別・年齢不明、
製品破損）
- 事故の内容
ネット通販で購入した充電式掃除機用バッテリーを機器に取り付けた状態で保管していたところ、突然作動するとともに出火した。
- 事故の原因
非純正バッテリーの保護回路基板（安全保護装置）が異常発熱して出火したものと考えられる。なお、2021年8月16日からリコールが実施されている製品であった。

充電式掃除機用非純正バッテリーの発火
(再現イメージ)

○使用しているバッテリーがリコール対象ではないか確認する。

リコール対象の非純正バッテリーによる事故も発生しています。リコール対象製品をお持ちの場合は、不具合がなくても直ちに使用を中止し、販売店や製造・輸入事業者に確認や相談をしてください。

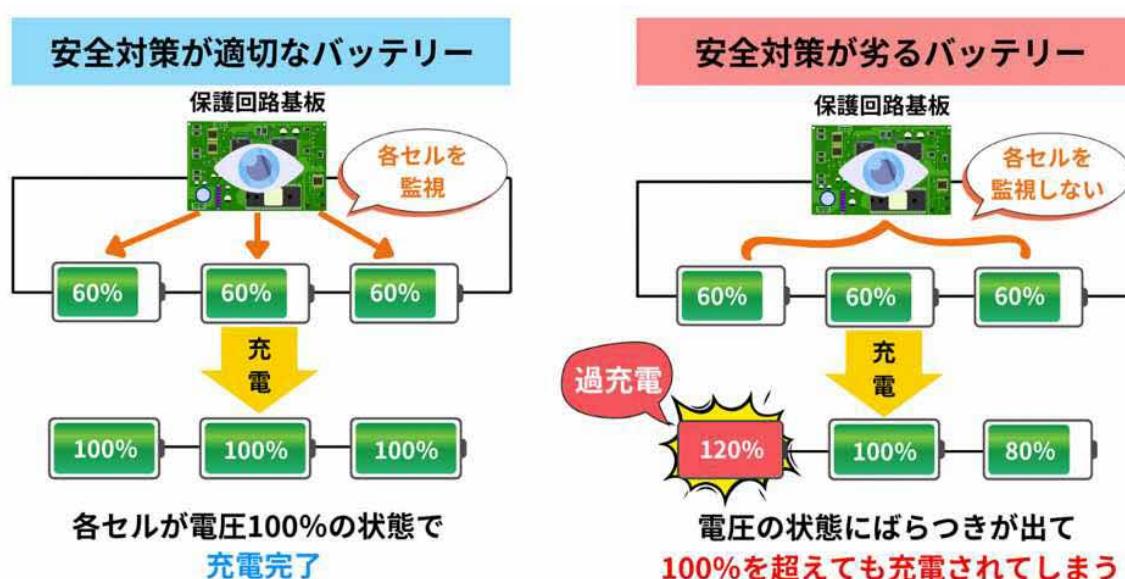
▼過充電保護装置が劣る例

安全対策が適切なバッテリーでは全てのリチウムイオン電池セルが決められた電圧で充電されるよう監視されていますが、安全対策が劣るバッテリーの場合、電圧の監視が部分的になっているものがあり、決められた電圧より高い電圧で充電（過充電）されて発火する危険があります。

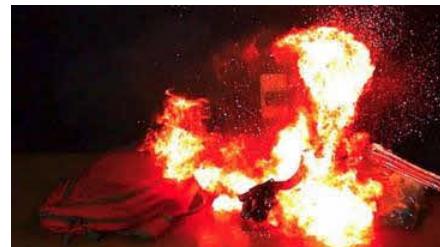
- 事故発生年月
2020年9月（徳島県、60歳代・男性、拡大被害）
- 事故の内容
ネット通販で購入した充電式LEDヘッドライトを充電中、電池付近から出火し、周辺を焼損した。
- 事故の原因
製品本体に過充電保護装置が無かったため、出力電圧の高い他の製品の充電器を接続した際に、リチウムイオン電池セルが過充電状態となって異常発熱し、焼損したものと考えられる。

LED ヘッドライトを付属品よりも出力電圧の高い他製品の充電器で充電して発火

○適切な充電条件を確認し、仕様の異なる充電器を誤って接続しないようにする。

充電器は、それぞれ充電条件などの仕様が異なりますが、充電器と機器をつなぐプラグの形状は同じものが多く、他製品に付属していた充電器でも接続できてしまうことがあります。特に付属の充電器よりも高い電圧の充電器に、リチウムイオン電池搭載製品をつなぐと、バッテリー内部の電池セルが過充電状態となって、発火や破裂などの事故に至るおそれがあります。充電の際は、出力電圧などの適切な充電条件を確認し、仕様の異なる充電器を誤って接続しないようにしましょう。
