「米軍再編に伴う米軍機訓練移転」に関する主な経過

航空事故調査結果について

F-15 機外タンク落下事故に係る調査結果等について

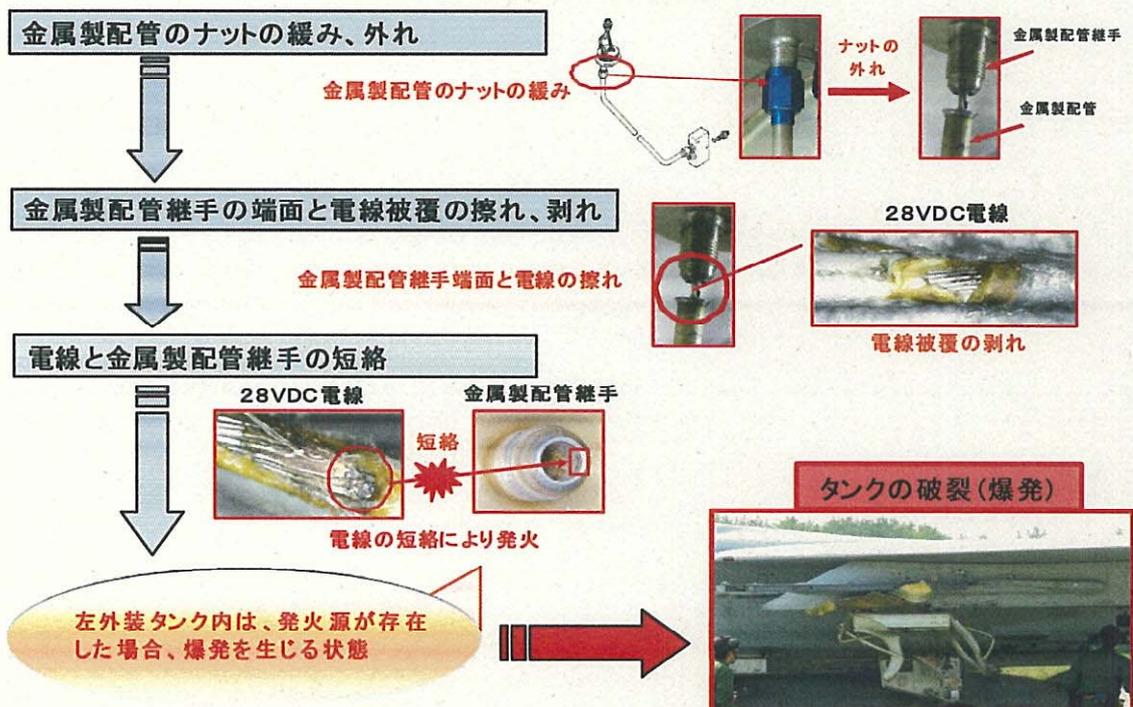
事故の発生過程

左機外燃料タンク内の電磁開閉弁に繋がる電線が、電磁開閉弁関連部品の一つである金属製配管継手と短絡（ショート）して発火し、燃料タンク内の可燃性ガスに引火した結果、当該燃料タンクが破裂（爆発）したものである。

当該タンク内の電磁開閉弁への電線を保護している金属製配管と金属製配管継手を接続するナットが機体振動等により外れたため、電磁開閉弁への電線と金属製配管継手端面が擦れ、電線の絶縁被覆に剥がれが生じたことによる。

（1）機外燃料タンクの整備要領の検討

ア 定期的な点検

イ 組立前の構成品の取り付け状況の確認
