# 家庭でもできる水道のお手入れ

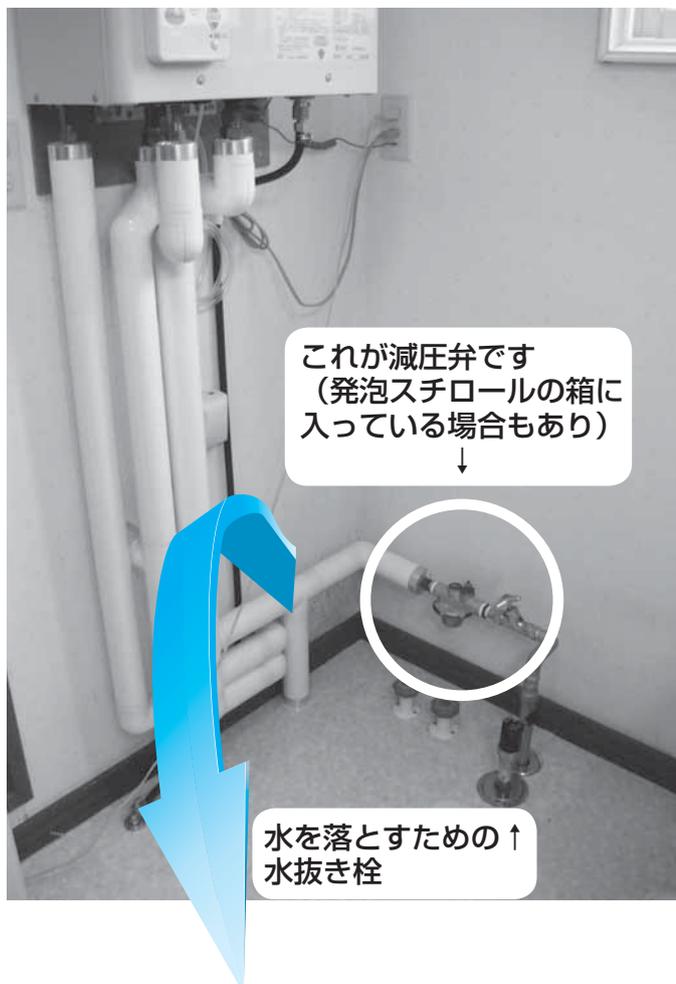
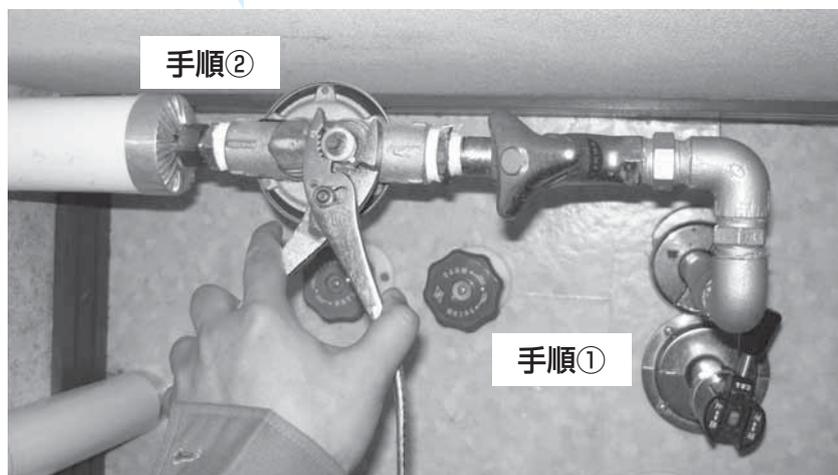
多くのご家庭では、給湯ボイラーの手前に『減圧弁』が付いています。減

圧弁は水の使い勝手を良くするために水道の圧力を下げています。また、異物の混入を防ぐため『ストレーナー』と呼ばれる目の細かい網が付属しています。このストレーナーに給水管から剥がれたサビが付着し、目詰まりすることがあります。

ストレーナーは、減圧弁のメーカーも年に2回の清掃をすすめている部品です。水の出が気になったとき試してみてもう一度でしょうか。
