## 停電時の発電機によるCO中毒や、復旧後の通電火災に注意！

～災害をきっかけにした製品事故を防ぎましょう～

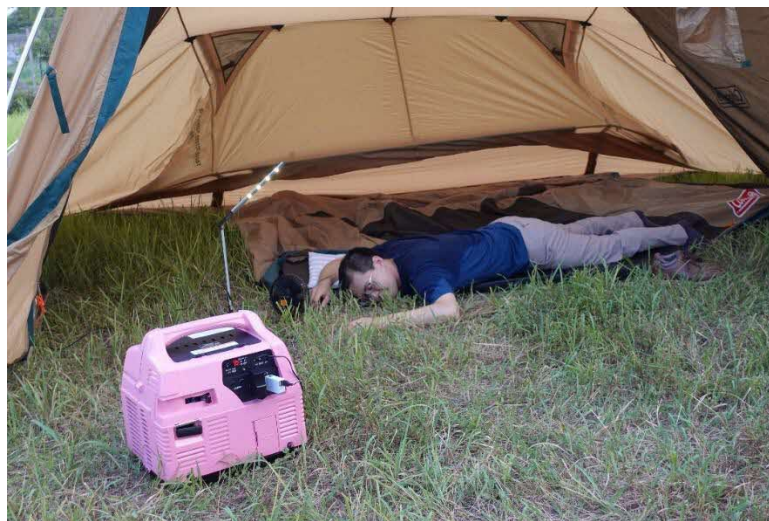
図1 一酸化炭素中毒事故のイメージ  
(テント入口で携帯発電機を使用)

- ・ 屋内では絶対に使用しないでください。発電機運転中の排ガスには一酸化炭素が含まれており、屋内で使用すると一酸化炭素中毒になるおそれがあります。
- ・ 屋外であっても、自動車内やテント内で使用すると屋内と同等以上の危険性があります。排ガスが逆流しないように入出口、窓など開口部から離れたところ、かつ、風通しの良いところで使用してください。

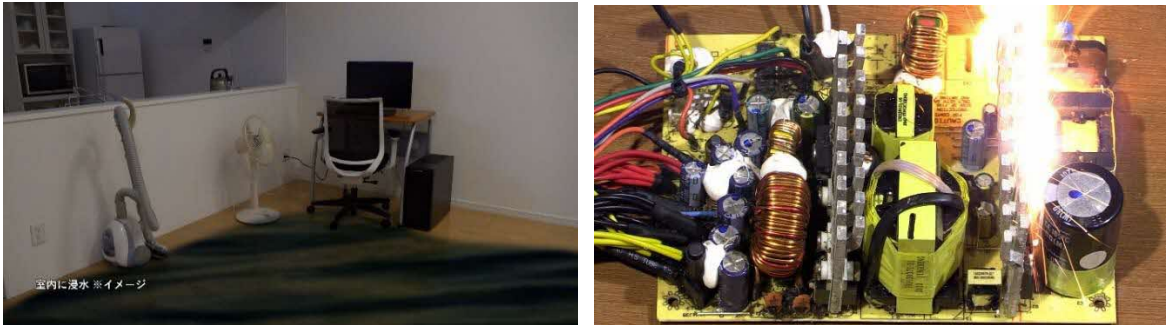
図2 浸水による通電火災のイメージ

(水に濡れた家電製品の内部には、水分が残っていたり、泥や塩分などの異物が付着していたりすることがあるため、通電時に電気回路基板から発火するおそれがあります。)

- ・ 自宅から避難する際に時間的な猶予がある場合は、停電復旧時に異常のある製品に通電されることによる事故を防止するため、分電盤のブレーカーを切ってください。普段から分電盤の位置や操作方法を確認しておきましょう。
- ・ 特にヒーターを内蔵した電気こんろや電気ストーブなどの電熱器具は、停電復旧時における意図しない作動による火災を防ぐため、停電時には電源プラグをコンセントから抜きましょう。
- ・ 停電復旧後、浸水や落雷などによる損傷を免れた製品を使う際は、機器などの外観に異常がないか(電源プラグやコードに損傷はないか、製品に焦げた痕はないか、など)を確認の上、分電盤のブレーカーを入れ、機器の電源プラグを1台ずつコンセントに差し、様子を確認しながら使用してください。異音や異臭がする場合は、必ず使用を中止し、メーカーや販売店にご相談ください。
