令和6年8月27日

## 災害時にも活躍する携帯発電機やポータブル電源の事故と 停電復旧後の通電火災に注意！

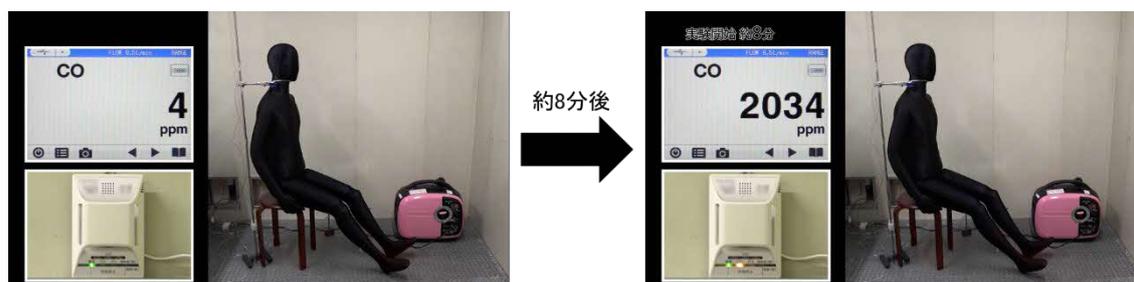
図2 室内で携帯発電機を使用した際の一酸化炭素（CO）濃度の変化

空気中における一酸化炭素（CO）濃度	一酸化炭素（CO）の吸入時間と中毒症状
0.02%（ 200ppm）	2～3時間で前頭部に軽度の頭痛
0.04%（ 400ppm）	1～2時間で前頭痛・吐き気、2.5～3.5時間で後頭痛
0.08%（ 800ppm）	45分間で頭痛・めまい・けいれん、2時間で失神
0.16%（ 1,600ppm）	20分間で頭痛・めまい、2時間で死亡
0.32%（ 3,200ppm）	5～10分間で頭痛・めまい、30分間で死亡
0.64%（ 6,400ppm）	1～2分間で頭痛・めまい、15～30分間で死亡
1.28%（12,800ppm）	1～3分間で死亡

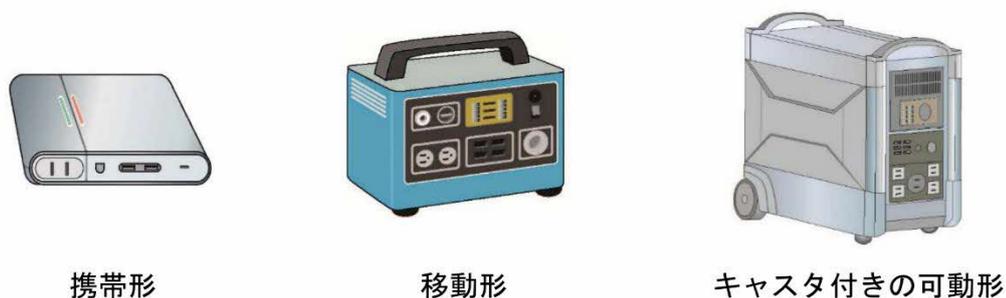
携帯形

移動形

キャスタ付きの可動形

図3 ポータブル電源の例

リチウムイオン電池などの充電式電池を内蔵した大容量かつ可搬型の蓄電装置で、交流100V出力に対応するなどしたものがいわゆるポータブル電源と呼ばれています。

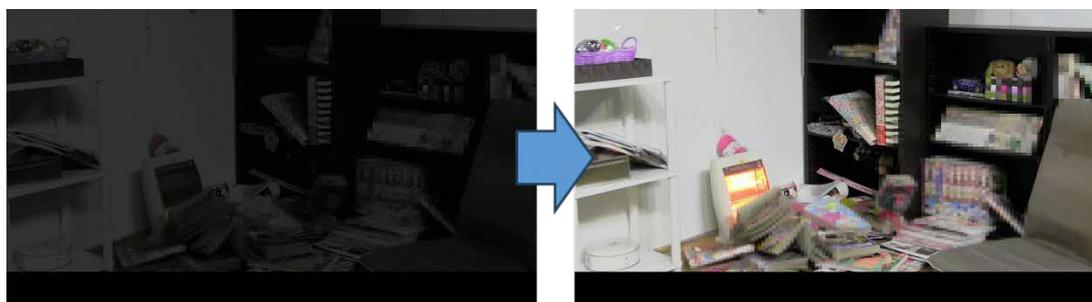
地震後の停電時

通電開始

図4 電熱器具の意図しない作動による通電火災のイメージ  
(地震時に可燃物が飛散し、近くにあった電気ストーブに接触して発火する危険性)

- ・ 地震が発生した際に可燃物が散乱しないように、家具はできるだけ壁に固定しましょう。あわせて、電気ストーブ等の電熱器具の周辺に可燃物を置かないように日頃から意識しましょう。
- ・ 自宅から避難する際に時間的な猶予がある場合は、停電復旧時に異常のある製品に通電されることによる事故を防ぐため、分電盤のブレーカーを切ってください。日頃から分電盤の位置や操作方法を確認しておきましょう。
- ・ 停電復旧時における意図しない作動による火災を防ぐため、特にヒーターを内蔵した電気ストーブ等の電熱器具は、停電時には電源プラグをコンセントから抜きましょう。
- ・ 停電復旧後、浸水などによる被害を免れた製品を使う際は、機器などの外観に異常がないか（電源プラグやコードに損傷はないか、製品に焦げた痕はないか、など）を確認の上、分電盤のブレーカーを入れ、機器の電源プラグを1台ずつコンセントに差し、様子を確認しながら使用しましょう。異音や異臭がする場合は、必ず使用を中止し、メーカーや販売店に相談してください。

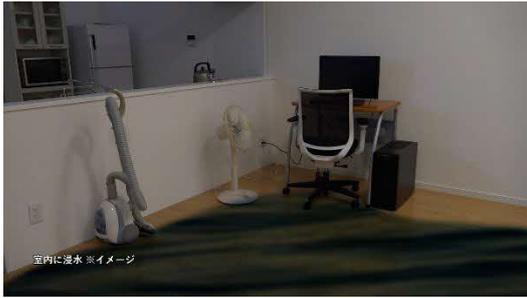
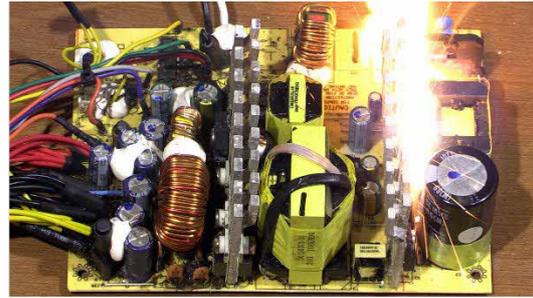
図5 浸水による通電火災のイメージ

(水に濡れた電気製品の内部には、水分が残っていたり、泥や塩分などの異物が付着していたりすることがあるため、通電時に電気回路基板から発火するおそれがある。)
