資料編

資料2

整理する施設の基礎情報項目及び施設の方向性、整備手法の検討

資料3 スポーツ施設個別評価シート

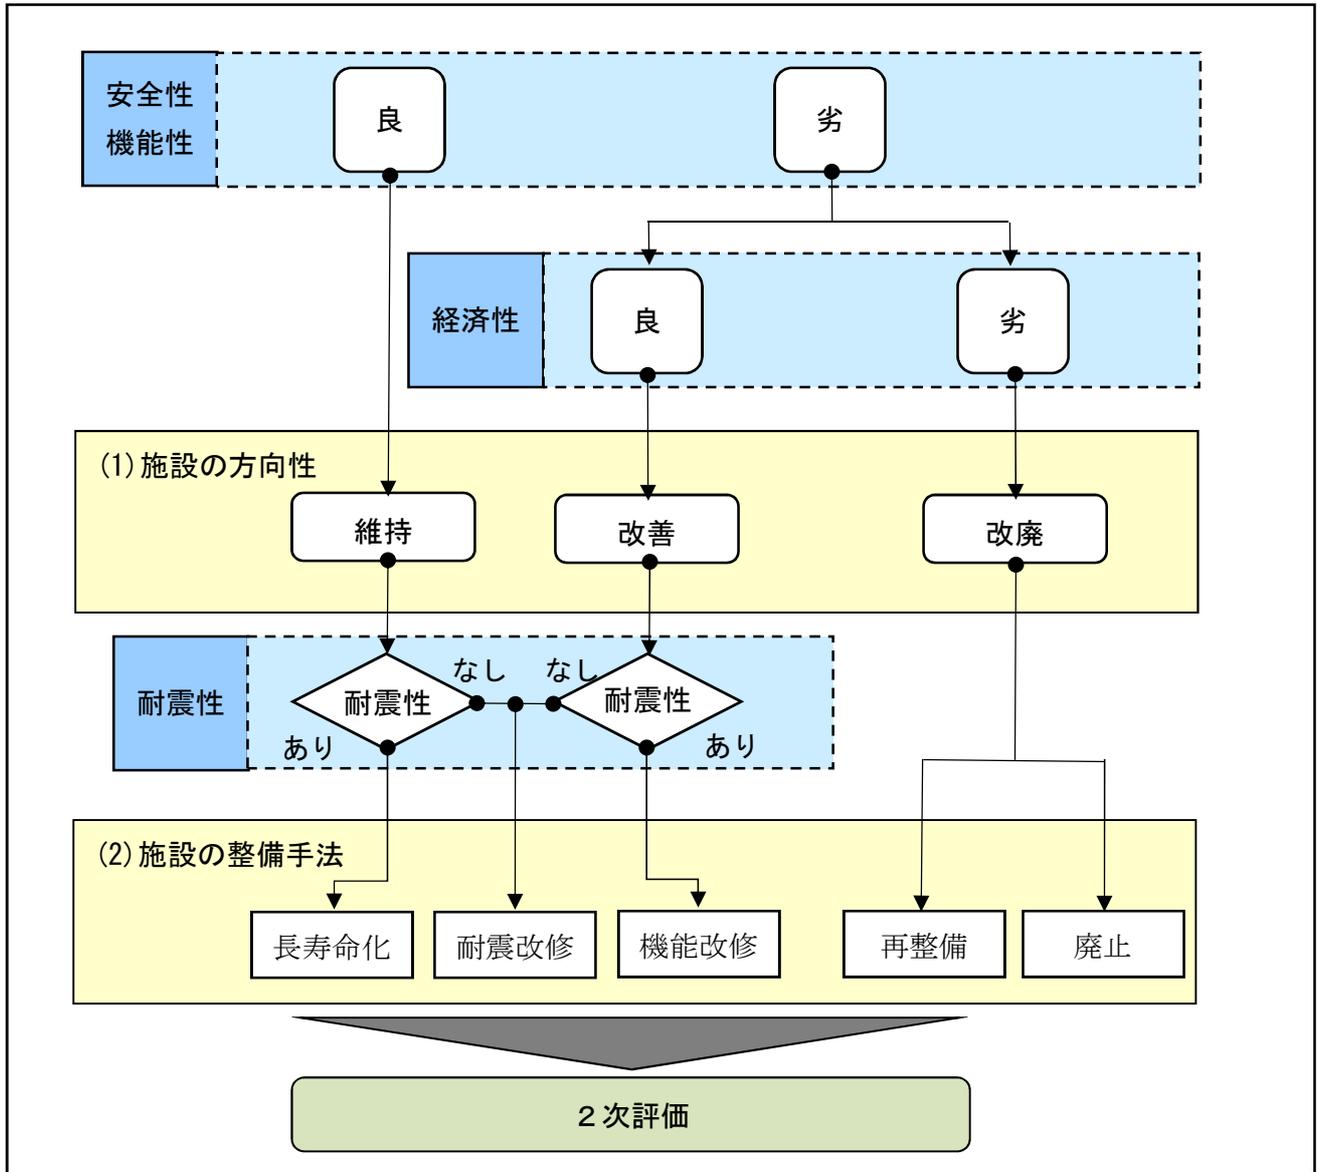
1次評価のフローチャート

- 個別施設の方向性の検討【1次評価】は、スポーツ施設の安全・安心な利用に係る最小限の基礎情報をもとに、施設の方向性等を簡易的に検討する。

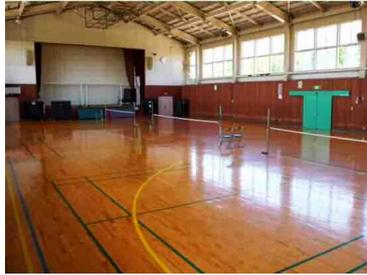
管理番号	No.3		基本情報				現況写真	
施設情報	施設名称	日吉体育館		住所	日吉町3丁目4-3

施設種別	体育館	屋内外別	屋内	該当地域	西地区		
	設置年	S54	構造	S造	階層	1F		
	敷地面積	2,700㎡	延床面積	651㎡	運営形態	指定管理		
競技規模	544㎡(バスケットボール1面、バレーボール1面、バドミントン3面、卓球10台)							
その他	観客席	-	照明設備	有	駐車場	40台		
		-	防災機能	救援物資補完センター				
施設の現況評価(1次評価)								
項目		現況評価	判定	項目		現況評価	判定	
安全性 機能性	安全性	C	劣	経済性	改善コスト	C	良	
	機能性	C			維持管理コスト	C		
	屋外スポーツ施設の状況	-			収入	B		
	スポーツ施設の安全対策	B		耐震性	耐震基準	旧耐震	問題あり	
	その他	-	耐震診断		実施済み			
施設の方向性		改善		整備手法		機能改修		
2次評価の必要性				有

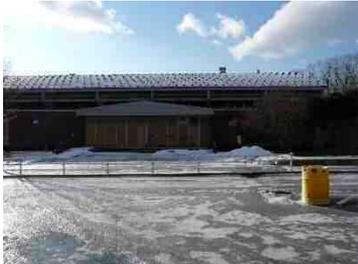
管理番号	-						
基本情報						現況写真	
施設情報	施設名称	ハイランドスポーツセンター 旧屋内リンク		住所	宇高丘41

施設種別	スケートリンク	屋内外別	屋内	該当地域	中央地区	
	設置年	S45	構造	S造	階層	1F	
	敷地面積	40,500 m ²	延床面積	3,180 m ²	運営形態	-	
競技規模	スケートリンク(60m×28m)						
その他	観客席	-	照明設備	有	駐車場	100台	
		-	防災機能	-			
施設の現況評価(1次評価)							
項目		現況評価	判定	項目		現況評価	判定
安全性 機能性	安全性	D	劣	経済性	改善コスト	-	-
	機能性	D			維持管理コスト	-	
	屋外スポーツ施設の状況	-			収入	-	
	スポーツ施設の安全対策	D		耐震性	耐震基準	旧耐震	問題あり
	その他	H23 廃止			耐震診断	未実施	
施設の方向性		改廃		整備手法		廃止	
2次評価の必要性				有
