2022年11月16日

JR北海道における冬期の取り組みについて

JR北海道では、北海道の厳しい冬にもお客様に安心してご利用いただけるように、さまざまな取り組みを行っています。令和4年2月の札幌圏大雪による輸送障害の検証などを踏まえた、当社における今冬期の取り組みについてお知らせします。

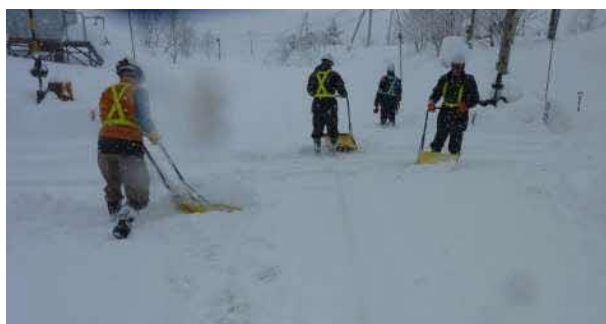
冬期間は自動車の往来により、レールのフランジウェイ部（列車の車輪が通過する部分）が圧雪で埋まってしまい、これを放置すると通過する列車が冰雪に乗り上げて脱線する危険性があります。また、遮断機・警報機・注意柵などの周囲や自動車が通行できるように踏切道も除雪する必要があります。これらの作業も機械では行えないため、全道各地に点在する約1,270箇所※¹の在来線踏切において、除雪係員が昼夜を問わず手作業で除雪作業を行っています。

踏切の除雪作業

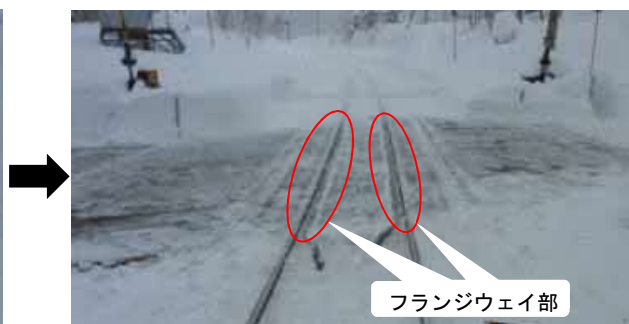
除雪作業後

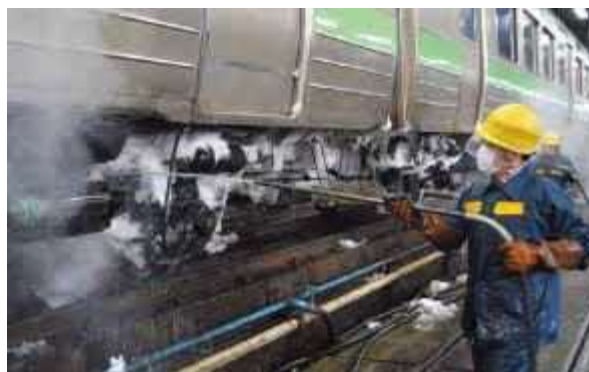
列車は走行中に雪を舞い上げることから、車両の台車周りの機器に大量の雪が付着します。付着した雪や氷の塊が走行中に落下すると、地上設備の破損や、線路上のバラスト（碎石）に当たってバラストを周囲に飛ばす恐れがあるため、定期的に車庫の中で車両に付着した雪を融かす作業（融雪作業）を日々行っています。

車両の融雪作業

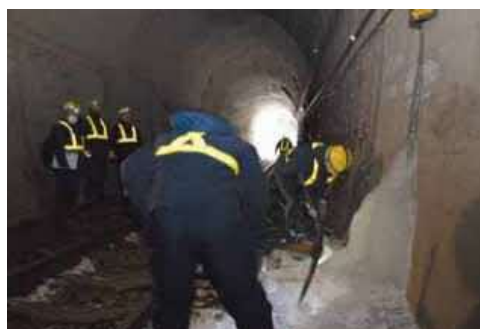
トンネル内には周辺の地層から浸みだしてきた水が凍り、つららや氷ができます。つららは架線を傷めたり、走行する列車に接触すると運転席などの窓ガラスを破損させる恐れがあります。また、線路内に発生する氷が大きくなると、そこに車輪が乗り上げて脱線を引き起こす恐れもあります。そのため、電気・保線系統係員が昼夜を問わずトンネル内のつらら落としや結氷除去作業を行っています。

トンネル内の結氷除去作業

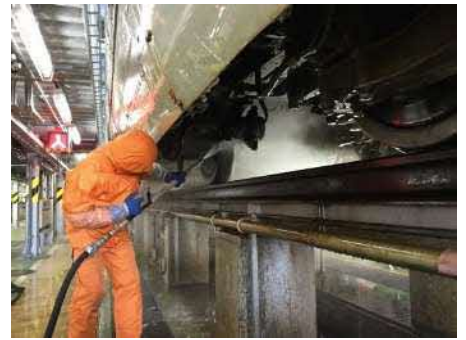
北海道新幹線は、日本でも有数の寒冷豪雪地帯を走行するため、固有の対策を行い安全の確保に取り組んでいます。車両が走行中に、付着していた雪塊が融け落ち、地上設備等を損傷することを防ぐため、新函館北斗駅を出発する前に車両床下に付いた雪を除去しています。また、専用の除雪装置で線路上に残る雪を減らし、車両に付く雪を少なくする対策を行っています。さらに新青森駅に到着した上り列車の車両下部の着雪状況を確認して、付着した雪を人力で除去する取り組みも実施しています。

出発前(車両基地)の除去作業

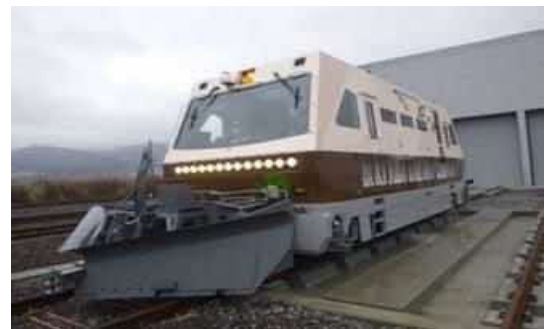
線路上の雪を取り除くため、毎日営業列車の運転前に走行する確認車に、除雪装置を装着して除雪作業を行います。

この除雪装置でレール面下70mm（除雪幅2,890mm）まで除雪します。

除雪装置を装着した確認車

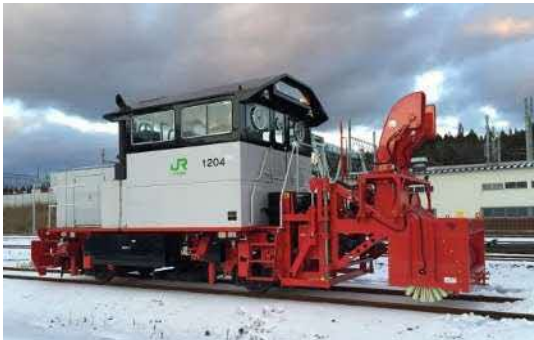
確認車の除雪装置で除雪後、さらに線路内に残る雪を少なくするため、レール面下100mm（除雪幅2,200mm）まで除雪するブラシ式除雪装置を導入しています。

ブラシ式除雪装置

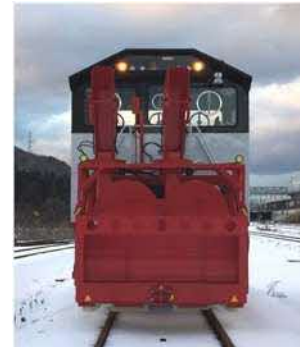
ブラシ式除雪装置(正面)

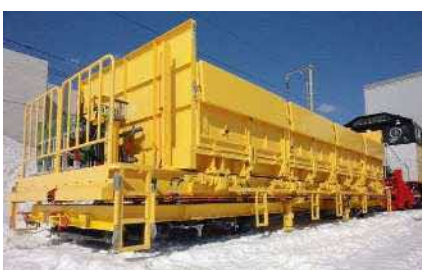
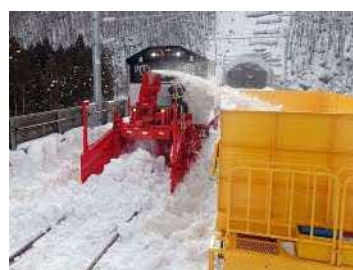
トンネル区間以外では高架橋が続く北海道新幹線においては、雪捨車を4両配備して、取り除いた雪を回収し、まとめて線路外に排出しています。

雪捨車への投雪

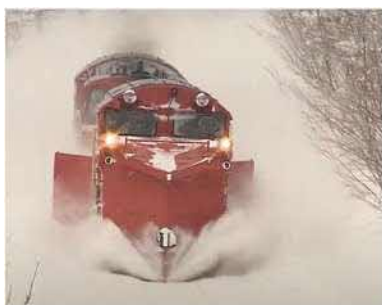
DE15形ラッセル機関車

機関車の両先頭に除雪装置（前頭車）を連結しています。雪の多い線区の除雪を行います。

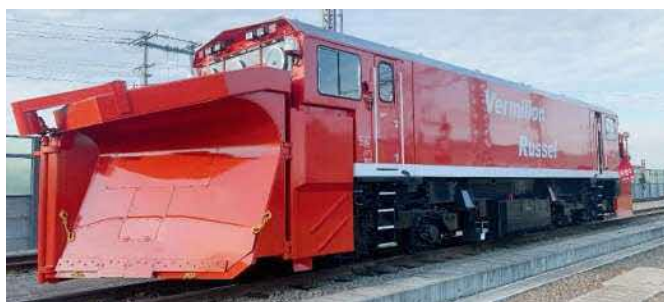
キヤ291形ラッセル気動車

DE15形の置き換え車両として石北線に導入し、除雪状況等の確認を実施します。

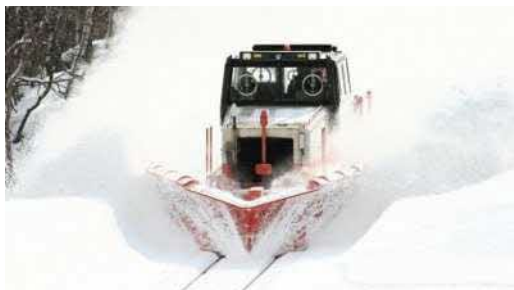
排雪モーターカー

モーターカーの先頭部にラッセル装置を取り付け、線路上の雪を脇へ押しのかめます。

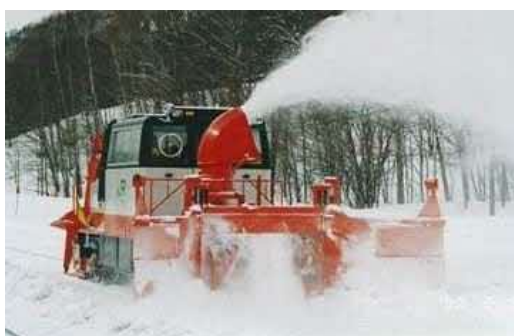
排雪モーターカーロータリー

排雪モーターカーにロータリー装置を取り付け、雪を掻き寄せて遠くへ飛ばします。駅構内はもちろん、駅間の除雪においても有効な除雪機械です。

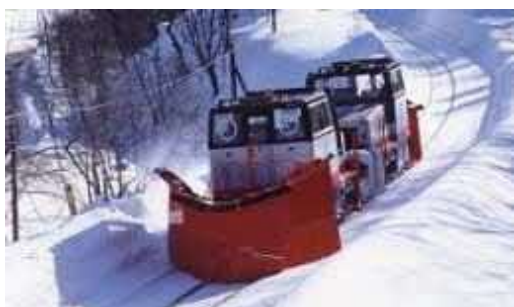
ラッセルモーターカー等

排雪モーターカーの連結運転制御を可能とすることで、出力性能を向上しました。通常の排雪モーターカーより高速で仕業することが可能になっています。

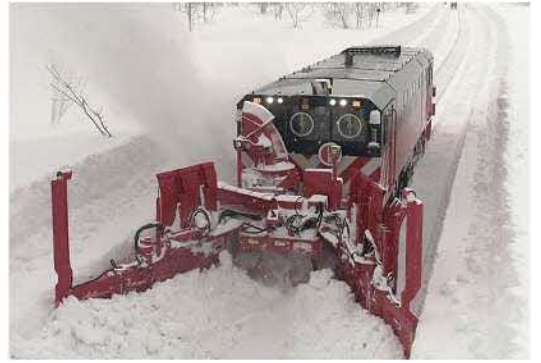
札幌圏に配置する除雪機械の増備や大型化・強馬力化を実施し、除雪性能を向上します。

大型除雪機械(ENR-1000)
※令和6年度、島松に配置予定

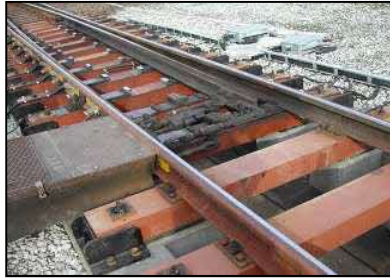
ポイント下部にコンクリートで箱型の空間(ピット)を設け、雪などを落とし込む構造としてポイント不転換を防止します。ピットの底部に敷いたマットヒーターで徐々に融雪する設備です。

ポイント融雪ピット

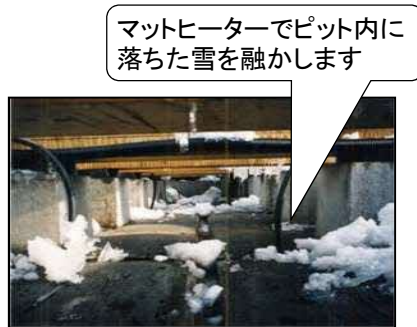
ピット内での融雪状況

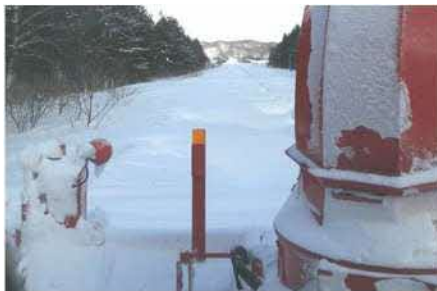
除雪機械から見た吹きだまりの様子

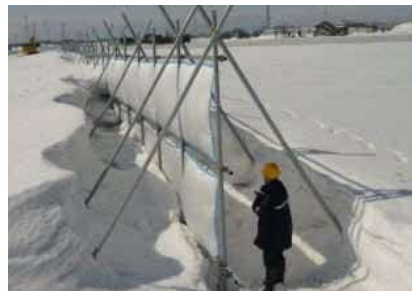
全道各地に防雪柵を設置して、暴風雪や地吹雪による線路上の吹きだまりを防止しています。

防雪柵の効果

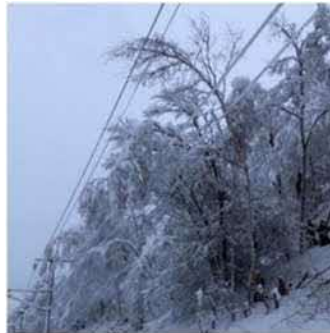
令和4年1月に千歳線にて、沿線の高木に湿性の雪が積もったことで枝等が垂れ下がり、架線に接触して停電を発生させ、多くの列車が運休する事態となりました。

湿性の雪が積もった沿線の木

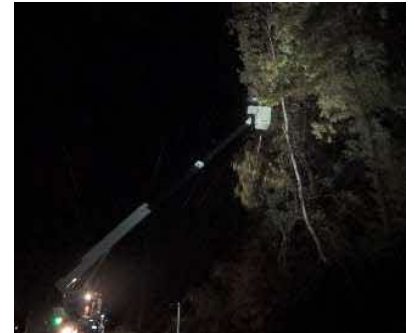
これを踏まえ、湿性の雪による重みで樹木が架線に接触する恐れのある木については、高所作業車により伐採や枝払い等を順次進めています。

高所作業車による伐採作業

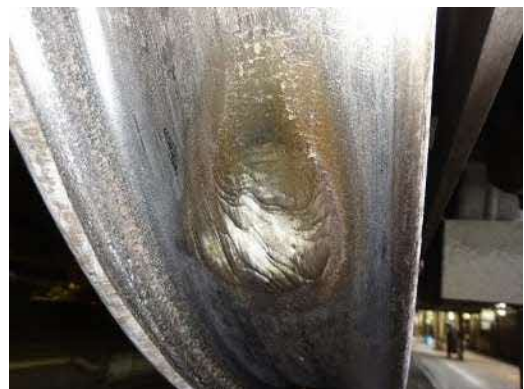
車輪と制輪子（ブレーキパッド）が凍結で密着すると、車輪が回転せずに引きずられる状況が発生して、車輪踏面（レールに接する部分）が削られてキズが発生します。一定の大きさを超えるキズが発生してしまうと運転に使用できなくなるため、発生を最小限に抑えるため制輪子の凍結固着防止対策を行っています。

キズをついた車輪

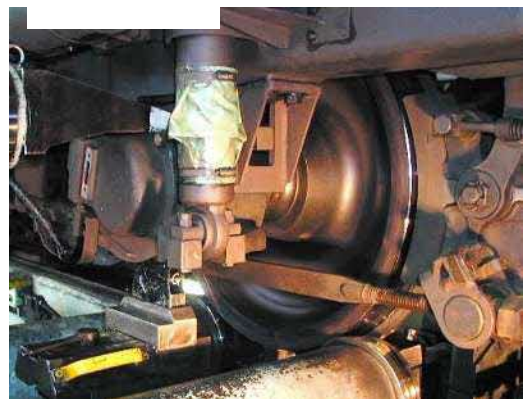
それでも発生してしまった車輪踏面のキズは、「在姿車輪旋盤装置」を使い削正します。この装置を札幌運転所（2台）、釧路運輸車両所（1台）、函館運輸所（1台）に配備しており、車両運用の安定化を図ります。

在姿車輪旋盤装置で車輪を削っている様子
