令和6年6月27日

「低価格・高リスク」の非純正バッテリーに注意 ～建物が全焼に至った火災も～

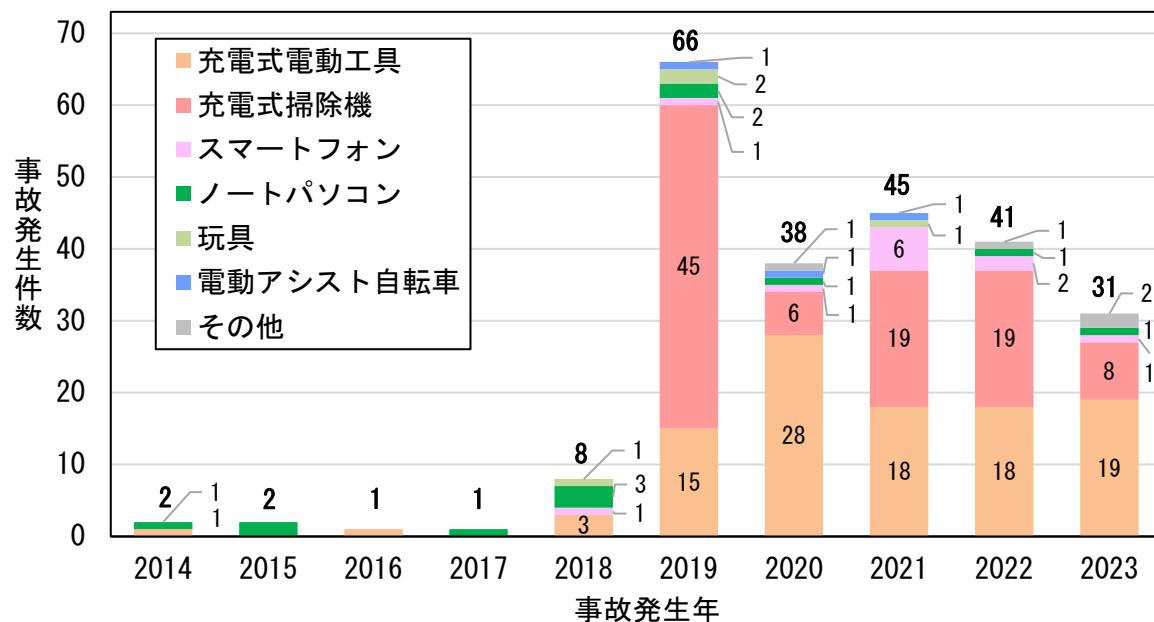
図 1 : 年ごとの事故発生件数

「非純正バッテリーによる事故」235 件について、図 1 に「年ごとの事故発生件数」を示します。「充電式電動工具」と「充電式掃除機」の品質に問題のある非純正バッテリーが 2018 年頃から市場に多く流通したことで、2019 年に事故件数が急増し、2020 年に多少減少するものの、その後は横ばい傾向にあります。

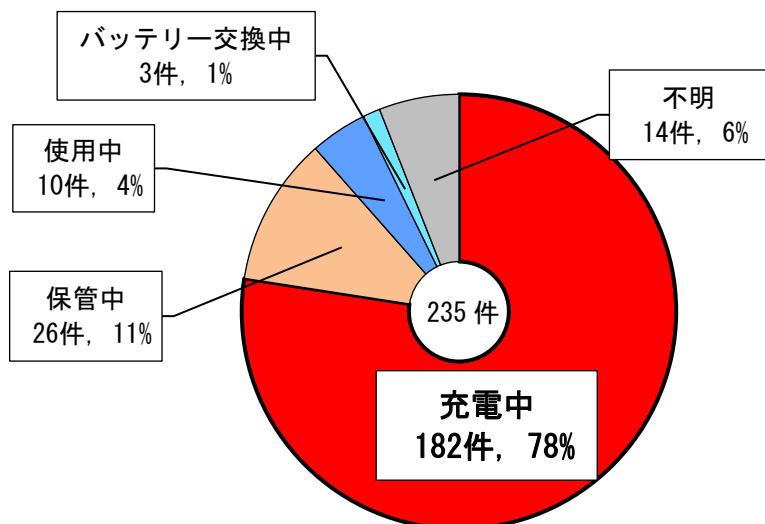
図2：事故発生時の使用状況

「非純正バッテリーによる事故」235件について、図2に「事故発生時の使用状況」を、図3に「事故発生時の使用期間」を示します。使用状況では充電中の事故が約8割と最も多く、使用期間では1年未満での事故が半数以上となっています。

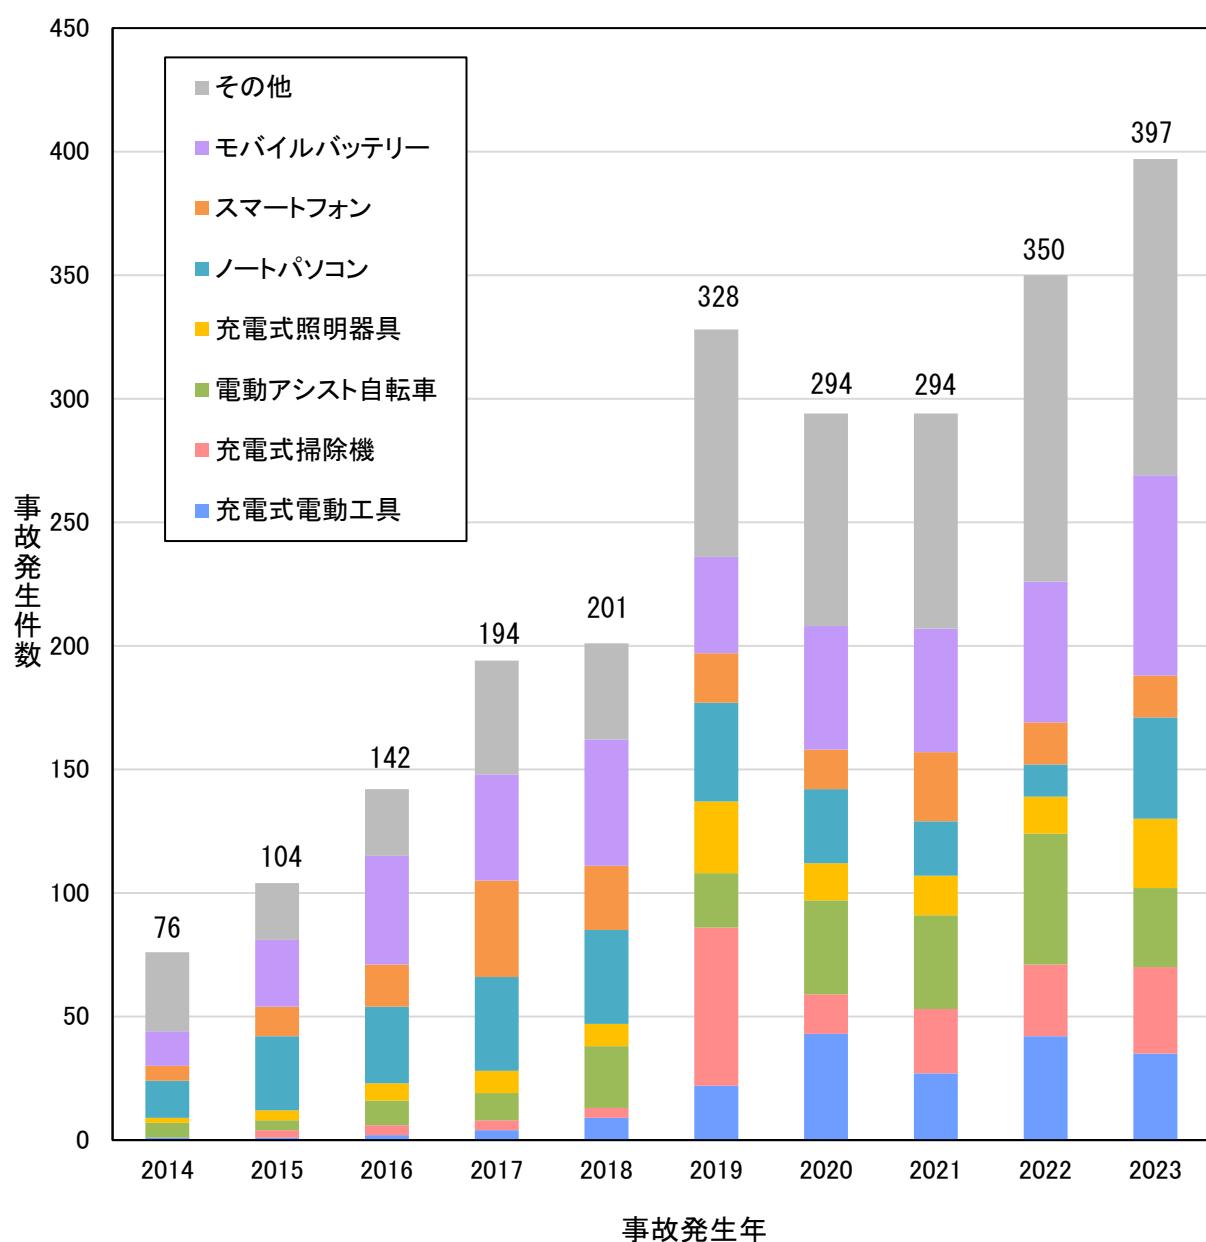
2014年から2023年までの10年間にNITE（ナイト）に通知された「リチウムイオン電池搭載製品」の年ごとの事故発生件数の推移を以下に示します。2019年の急激な増加は、特に充電式掃除機と充電式電動工具用の非純正バッテリーが発火する事故が多発したことがその一因です。2020年以降も「非純正バッテリーによる事故」は横ばい傾向にあります（図1）、リチウムイオン電池を搭載した製品の普及拡大や多様化に伴い、全体の事故発生件数は純正バッテリー・非純正バッテリーにかかわらず増加しています。

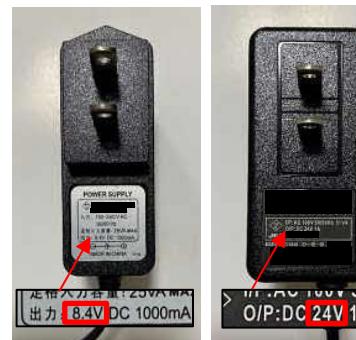
類似の形状でも出力電圧の異なる充電器（例）

充電器は、それぞれ充電条件などの仕様が異なりますが、充電器と機器をつなぐプラグの形状は同じものが多く、他製品に付属していた充電器でも接続できてしまうことがあります。特に付属の充電器よりも高い電圧の充電器に、リチウムイオン電池搭載製品をつなぐと、バッテリー内部の電池セルが過充電状態となって、発火や破裂などの事故に至るおそれがあります。充電の際は、出力電圧などの適切な充電条件を確認し、仕様の異なる充電器を誤って接続しないようにしましょう。
