# 苫小牧市道路附属物 長寿命化修繕計画

（横断歩道橋）

（大型カルバート）

（門型標識）

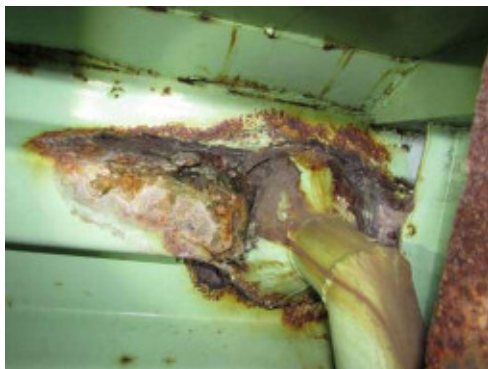
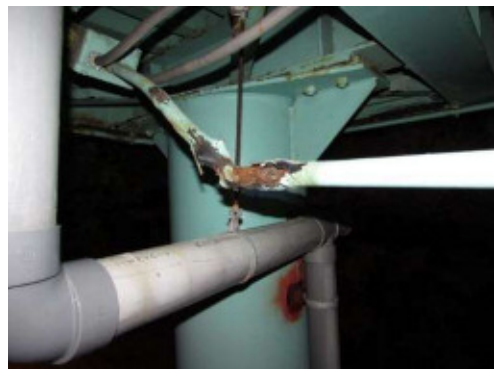
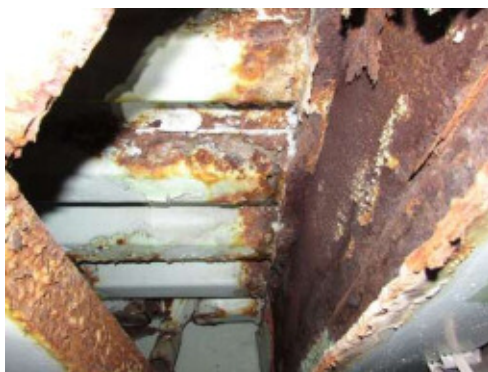
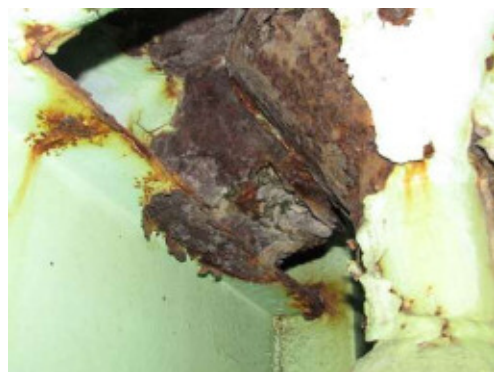
鋼材の亀裂・破断、コンクリートの浮き・剥離、標識柱基部の腐食やボルトの脱落などに留意して点検を行い、施設下の第三者（車両等）への被害防止を図ります。鋼材の亀裂・破断が確認された場合は、応急補修を行います。

写真-1 横断歩道橋の損傷（桁下）

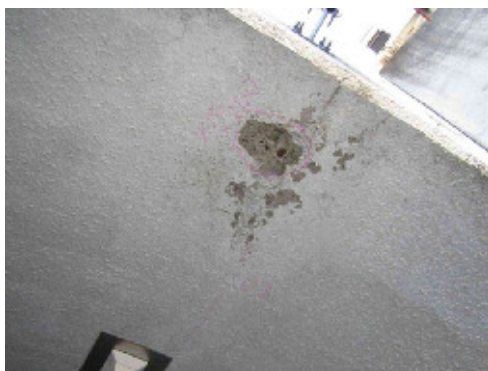
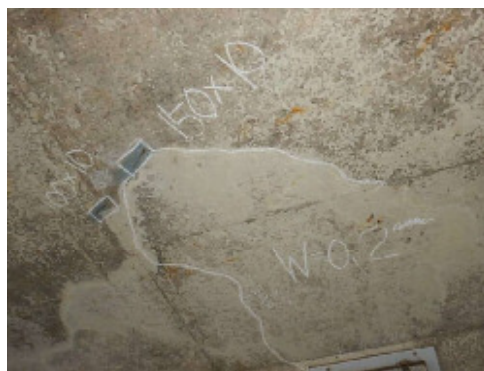
写真-2 大型カルバートの損傷

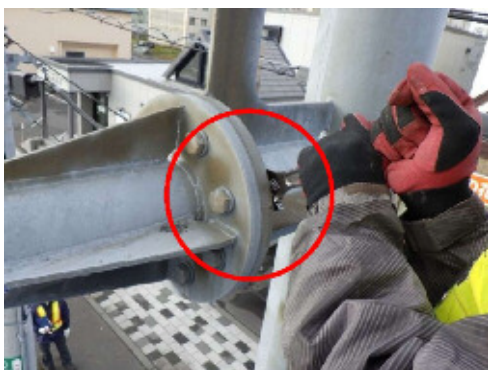
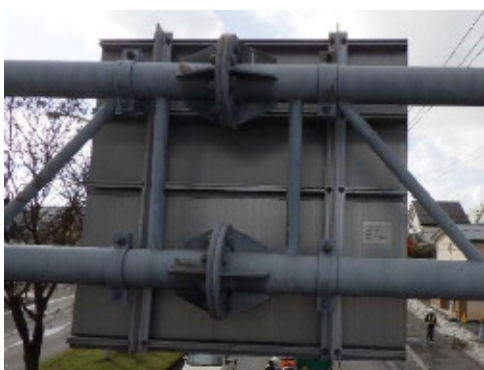
写真-3 門型標識の損傷

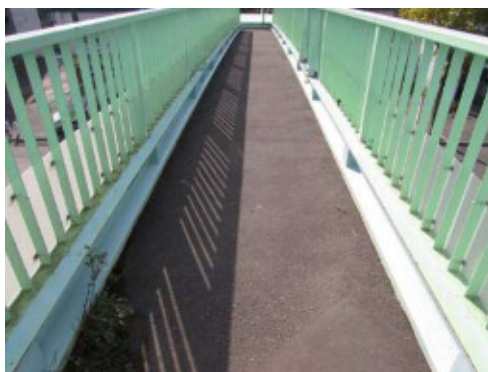
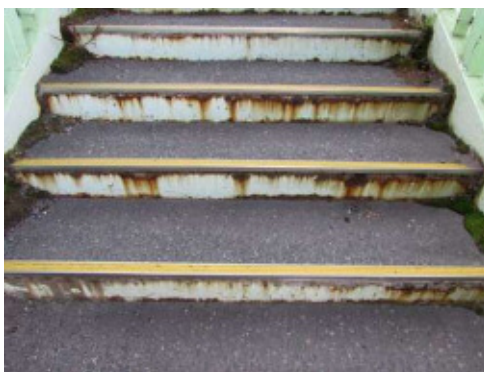
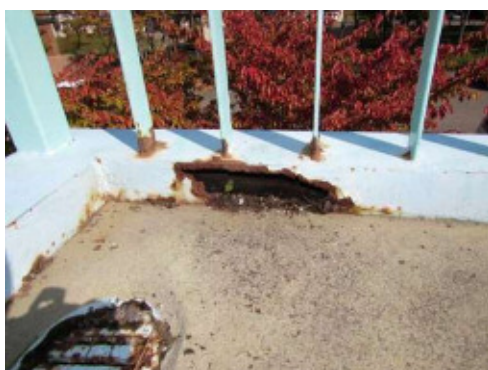
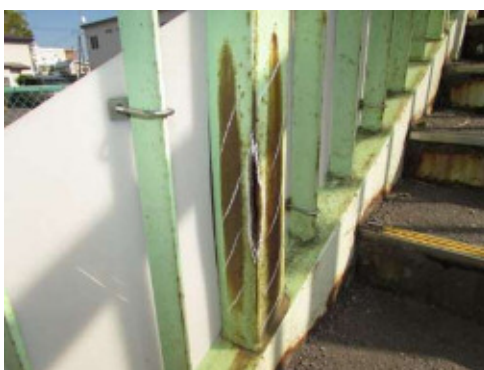
横断歩道橋・カルバートについては歩道部・階段部のコンクリート及び鋼材の損傷により、歩行者の安全な歩行が確保できないか点検します。また、高欄の損傷による、歩行者の転落災害が発生しないよう点検します。これらの損傷が確認された場合は、応急補修を行います。

写真-4 横断歩道橋の損傷（橋面）
