# 苫小牧市道路附属物 長寿命化修繕計画

( 横 断 歩 道 橋 )

令和 7 年 8 月版 (一部改訂)

苫 小 牧 市 都 市 建 設 部

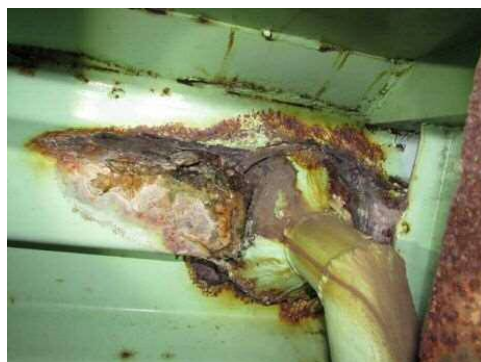
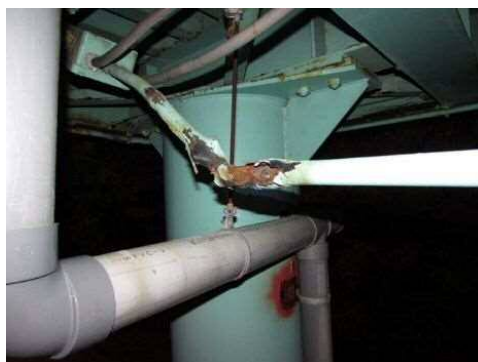
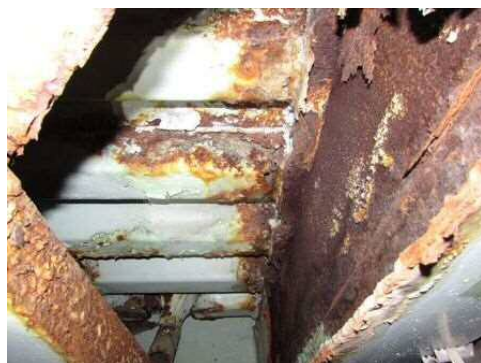
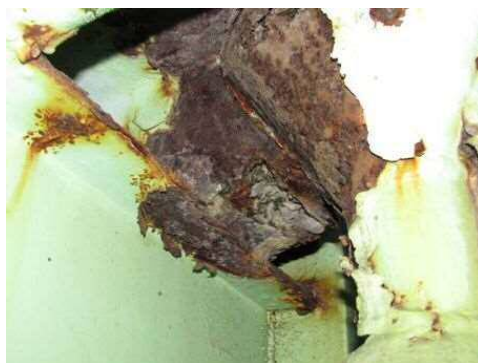
鋼材の亀裂・破断、コンクリートの浮き・剥離、標識柱基部の腐食やボルトの脱落などに留意して点検を行い、施設下の第三者（車両等）への被害防止を図ります。鋼材の亀裂・破断が確認された場合は、応急補修を行います。

写真-1 横断歩道橋の損傷（桁下）

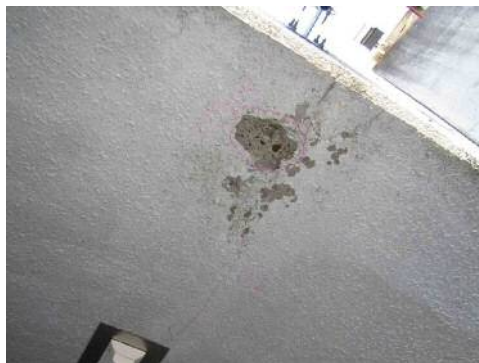
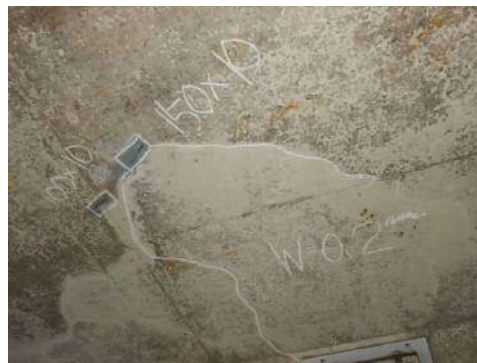
写真-2 大型カルバートの損傷

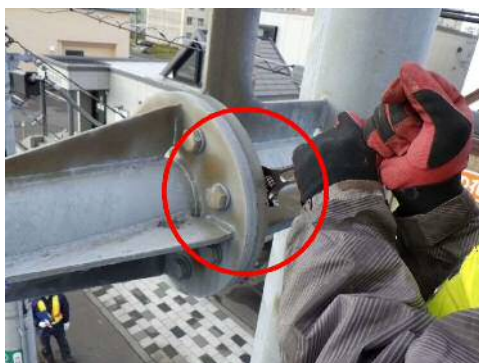
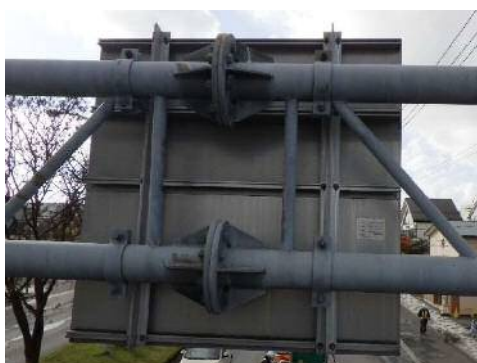
写真-3 門型標識の損傷

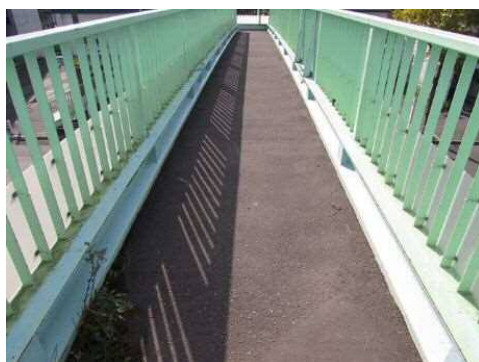
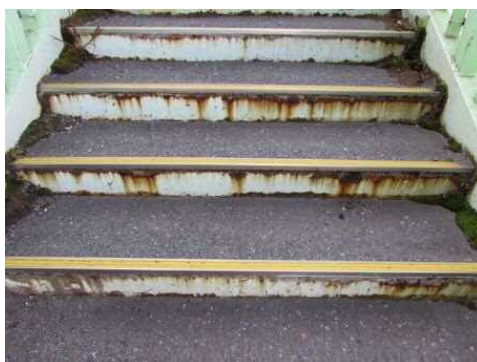
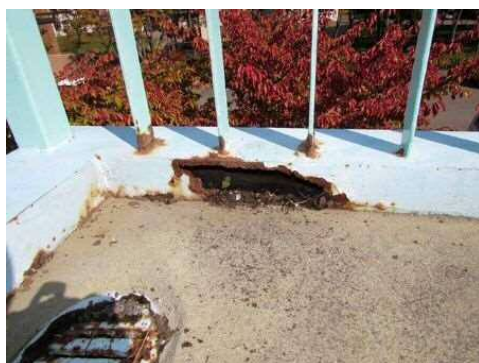
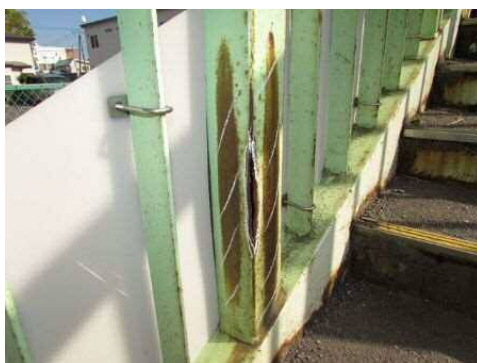
横断歩道橋・カルバートについては歩道部・階段部のコンクリート及び鋼材の損傷により、歩行者の安全な歩行が確保できないか点検します。また、高欄の損傷による、歩行者の転落災害が発生しないよう点検します。これらの損傷が確認された場合は、応急補修を行います。

写真-4 横断歩道橋の損傷（橋面）
