苫小牧市バリアフリー特定事業計画

平成 29 年（2017 年）3 月

苫小牧市

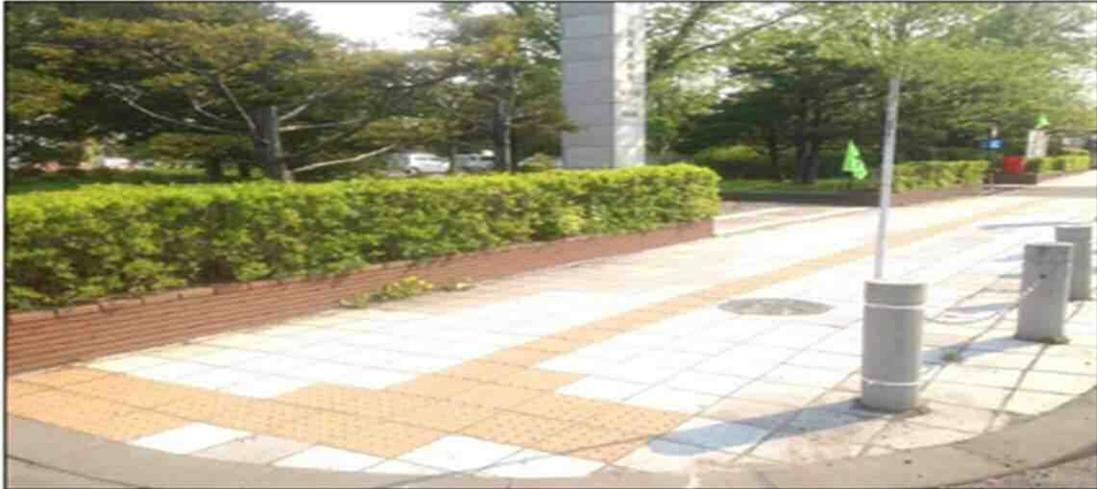
- 施設名：市役所前バス停（室蘭方向）
- 施設箇所：苫小牧市旭町4丁目30番1地先

- ・利用客の多いバス停であるが待合所が設置されていない。
- ・時刻表の文字が小さい。

- ・屋根付きの待合所の設置
- ・わかりやすい停留所標識時刻表の設置

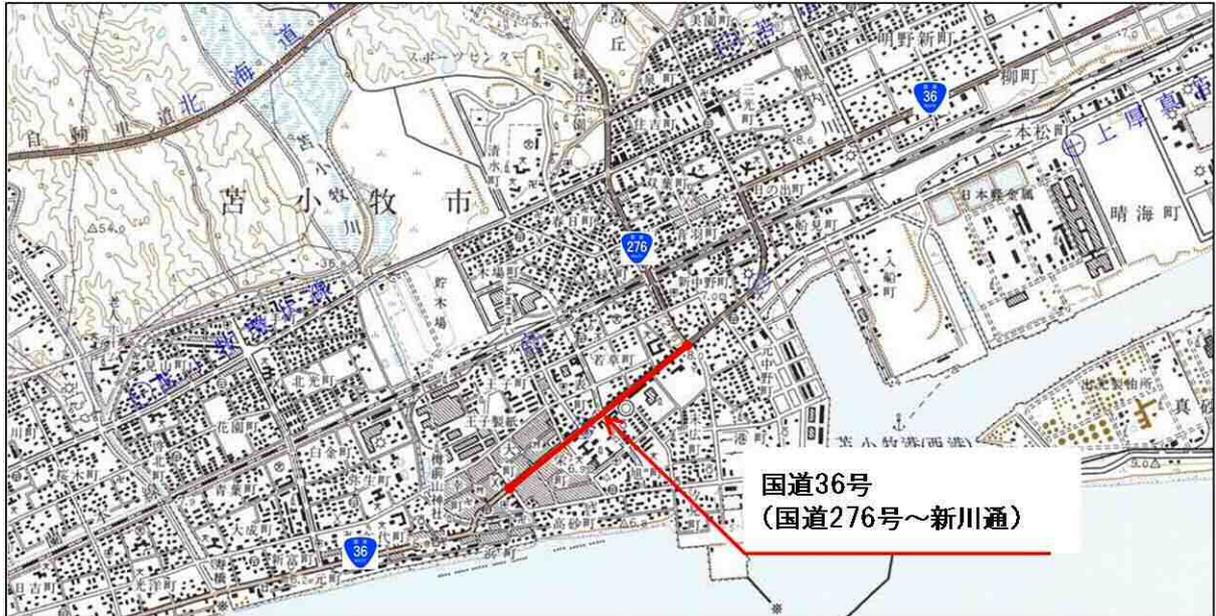
■施設名：国道36号

- ・歩道の段差や歩道の横断勾配や縦断勾配が急なところがある。
- ・誘導ブロックは、交差点部のみ敷設されており、直線部には敷設されていない。

- ・歩道の平坦性の確保
- ・歩道の段差、勾配の改善
- ・誘導ブロックの設置、改善
- ・無電柱化の実施

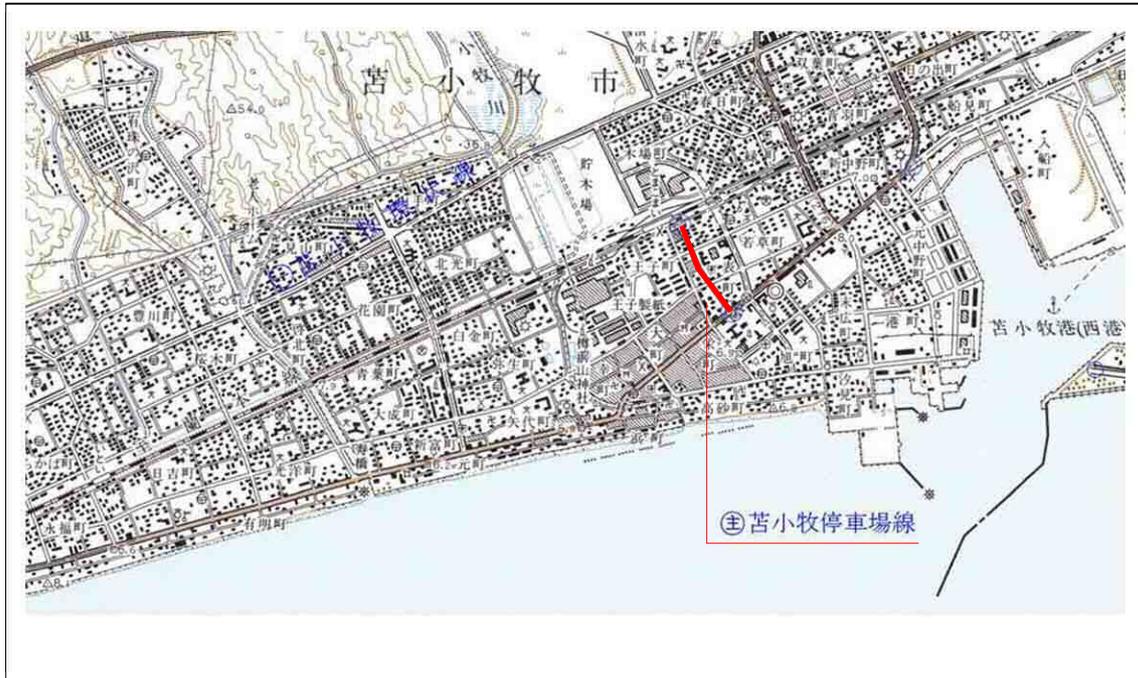
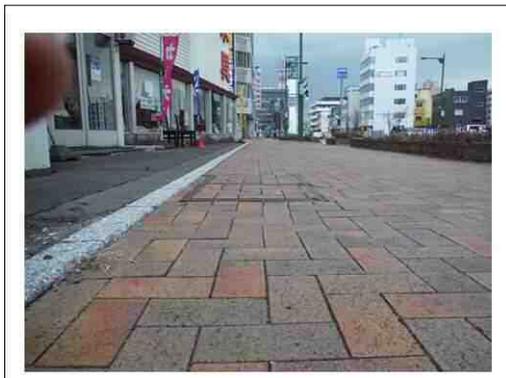
■施設名：苫小牧停車場線

- ・セミフラット歩道により、概ねバリアフリーに対応しているが、一部施設等への出入り口に段差があることにより、歩行者等の歩行に支障となっている。

- ・歩車道境界部分の縁石の交換
- ・歩道上の柵等との段差解消

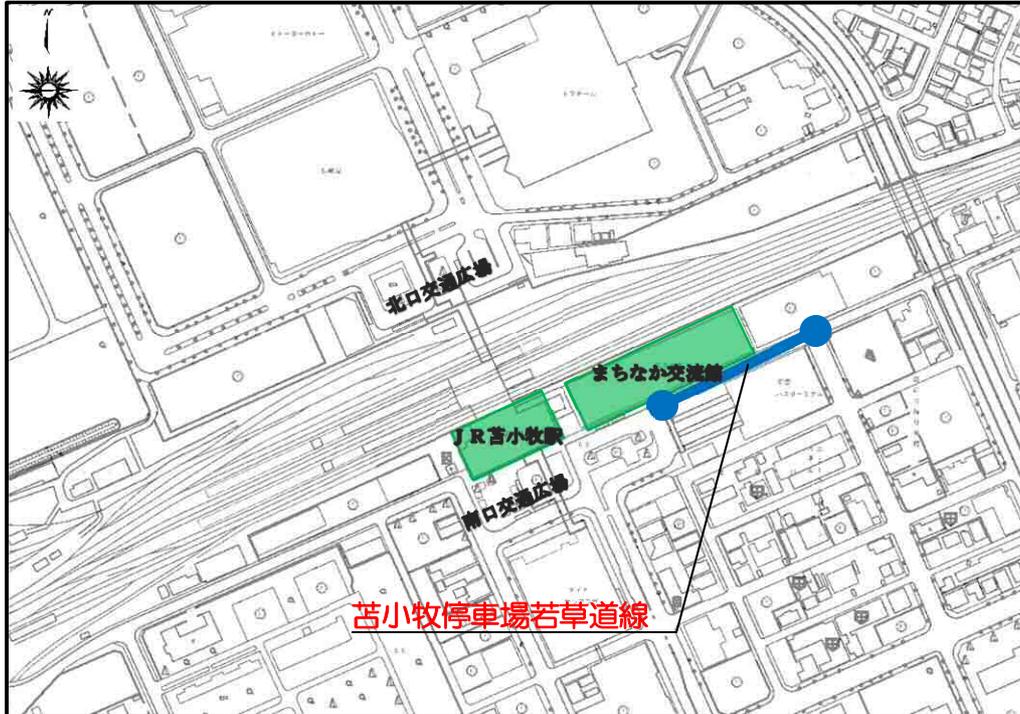
- 路線名：苫小牧停車場若草道線
- 事業区間：(起点) 表町6丁目3番 ～ (終点) 表町5丁目10番
- 事業量：延長L=114m 歩道幅員W=3.0m (片側)

- ・歩道の段差及び勾配について、道路移動等円滑化基準と整合を図る必要がある。
- ・誘導ブロックは、全線にわたり敷設されていない。

- ・段差、勾配の改善
- ・誘導ブロックの設置
- ・舗装材の改良

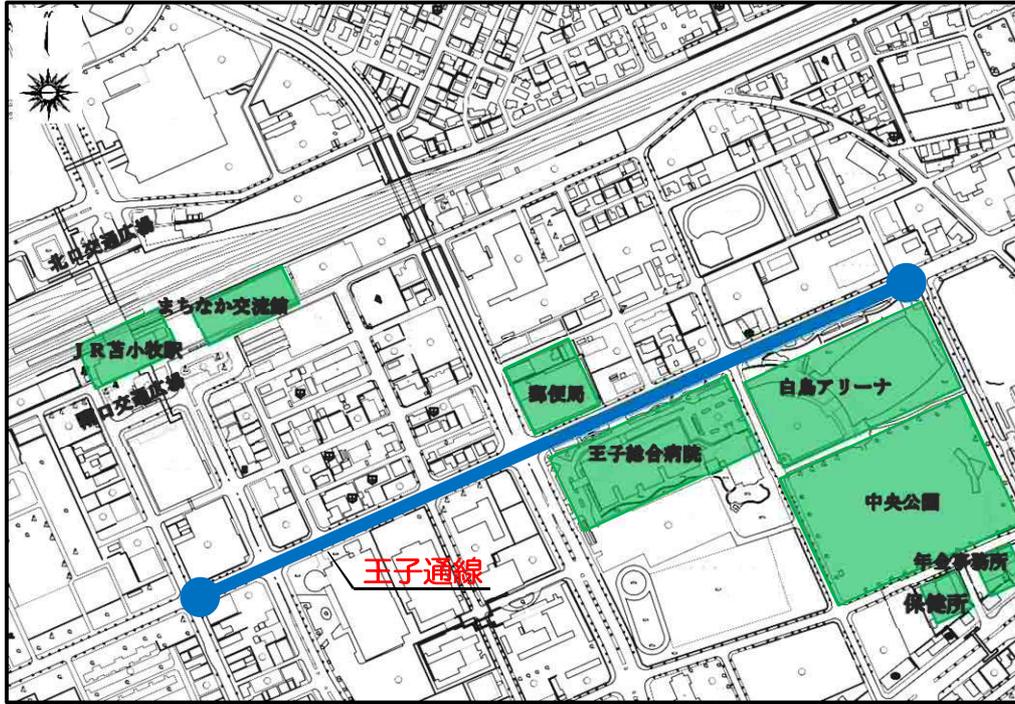
■路線名：王子通線

- 道路移動等円滑化基準のとおり、歩道の構造は整備されている。
- 誘導ブロックは、全線にわたり敷設済みである。

- 整備済みのため、修繕及び附帯施設を段階的に検討する

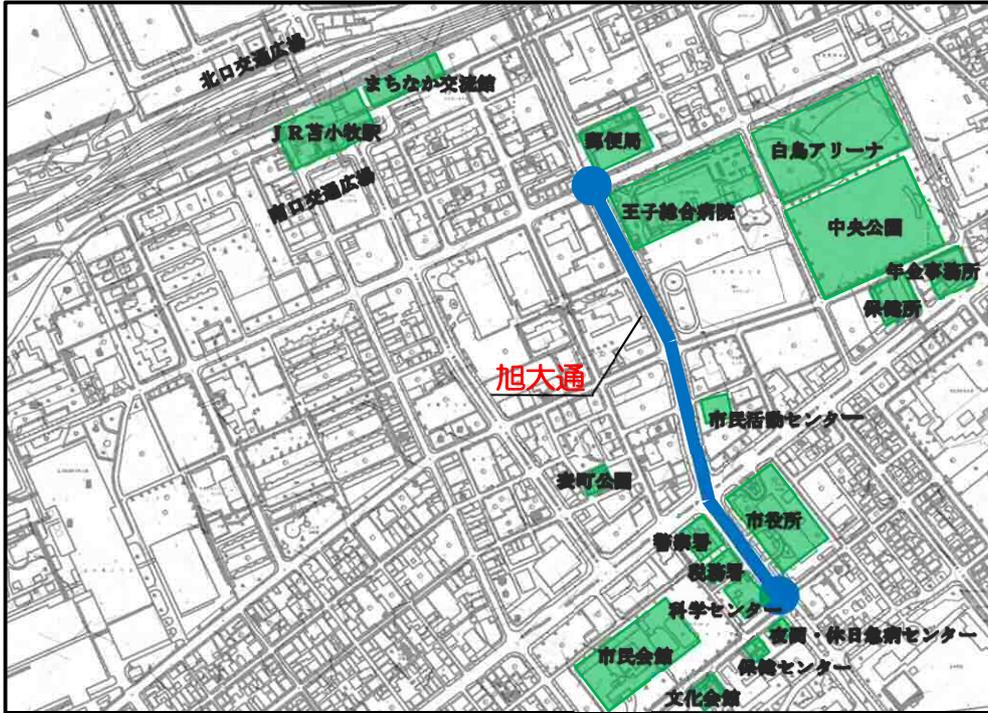
■路線名：旭大通

- ・歩道の段差及び勾配について、道路移動等円滑化基準と整合を図る必要がある。
- ・誘導ブロックは、交差点部のみ敷設されており、直線部には敷設されていない。

- ・段差、勾配の改善
- ・誘導ブロックの設置
- ・舗装材の改良

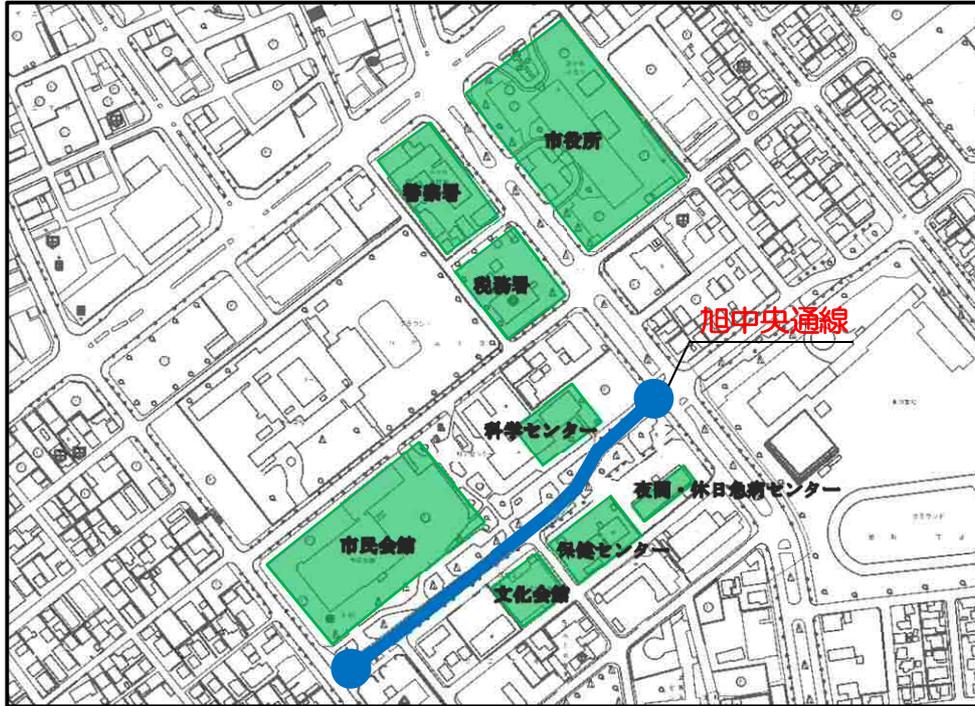
■路線名：旭中央通線

- 道路移動等円滑化基準のとおり、歩道の構造は整備されている。
- 誘導ブロックは、全線にわたり敷設済みであるが、視認しにくい配色となっている。
- 経年劣化で舗装面に段差が生じ、平坦性を確保できていない箇所がある。

- 段差の改善
- 誘導ブロックの改善

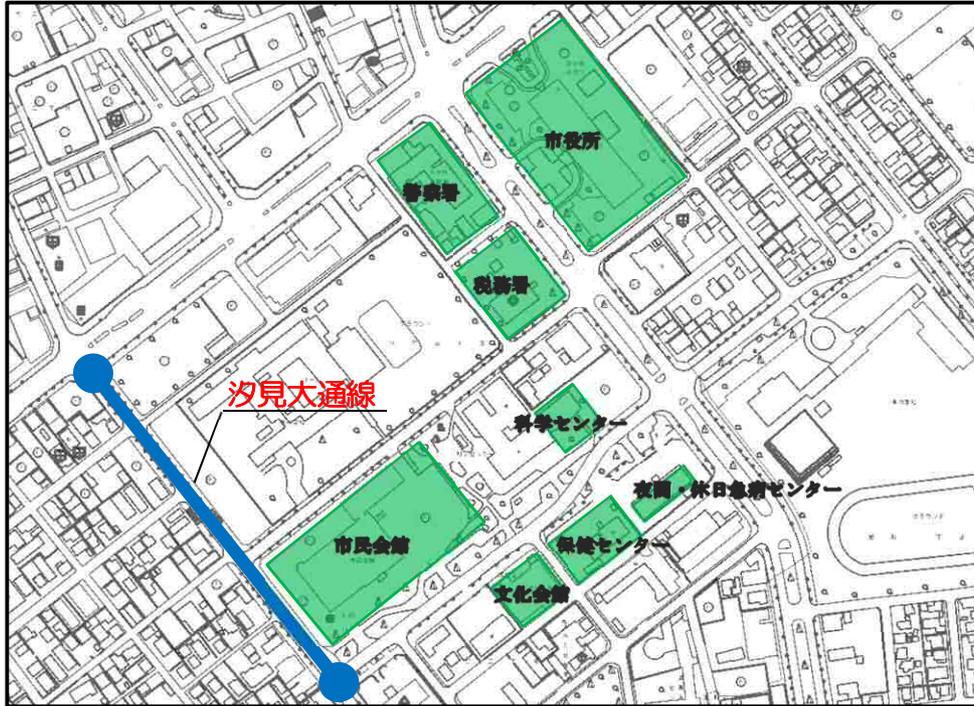
■路線名：汐見大通線

- ・道路移動等円滑化基準のとおり、歩道の構造は整備されている。
- ・誘導ブロックは、全線にわたり敷設済みであるが、視認しにくい配色となっている。
- ・経年劣化で舗装面に段差が生じ、平坦性を確保できていない箇所がある。

- ・段差の改善
- ・誘導ブロックの改善

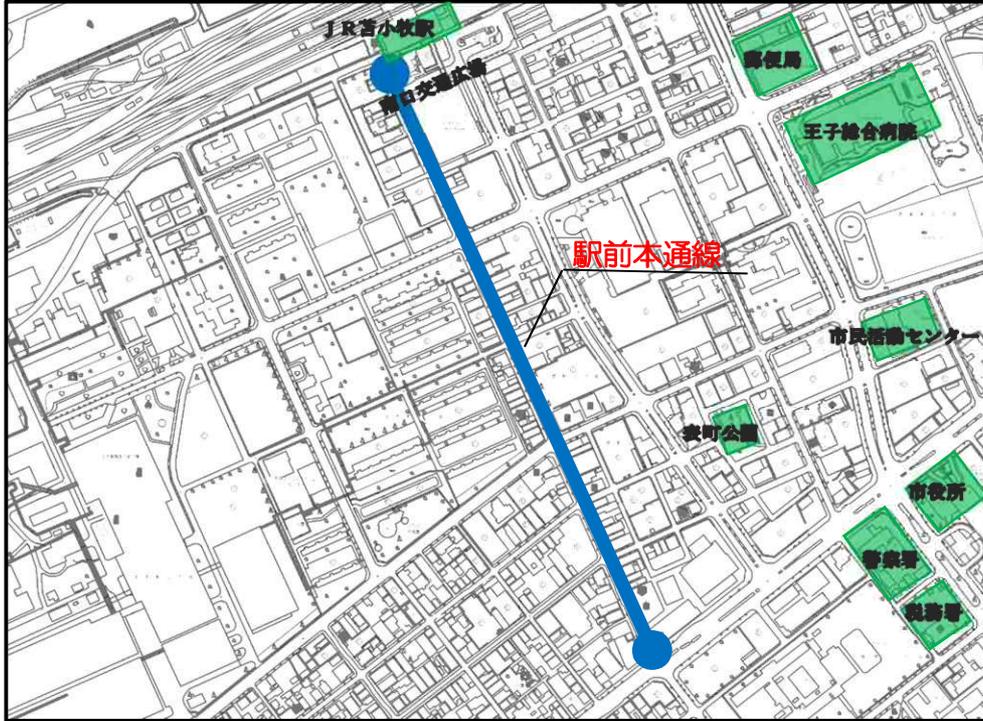
■路線名：駅前本通線

- ・舗装材は平板ブロックで、ガタツキや段差などが発生している。
- ・誘導ブロックは、交差点部のみ敷設されているが、形状が小さく、視認しにくい配色となっている。

- ・段差、勾配の改善
- ・誘導ブロックの改善
- ・舗装材の改善

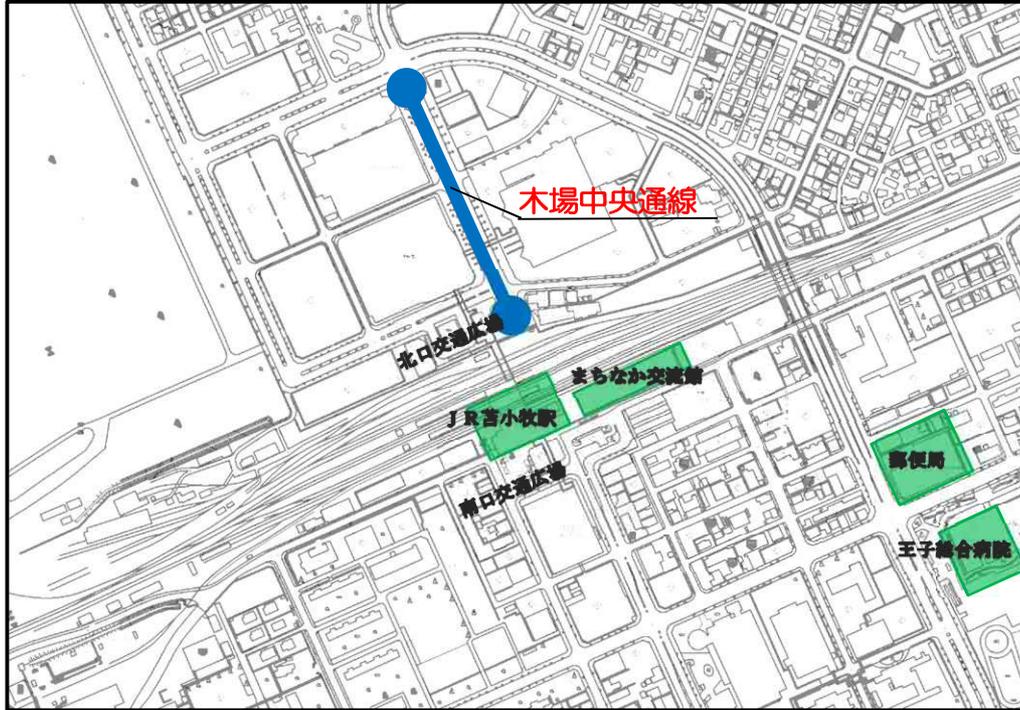
- 路線名：木場町中央通線
- 事業区間：(起点) 木場町1丁目5番 ～ (終点) 木場町1丁目10番
- 事業量：延長L=250m 歩道幅員W=10.0m

- ・木場町中央通線は道路移動等円滑化基準のとおり整備されている。
- ・駅北口交通広場の段差及び勾配について、道路移動等円滑化基準と整合を図る必要がある。
- ・駅北口交通広場の誘導ブロックは、全線にわたり敷設済みであるが、一部旧基準の規格であり、経年劣化している。

- ・段差、勾配の改善
- ・誘導ブロックの改善
- ・舗装材の改良

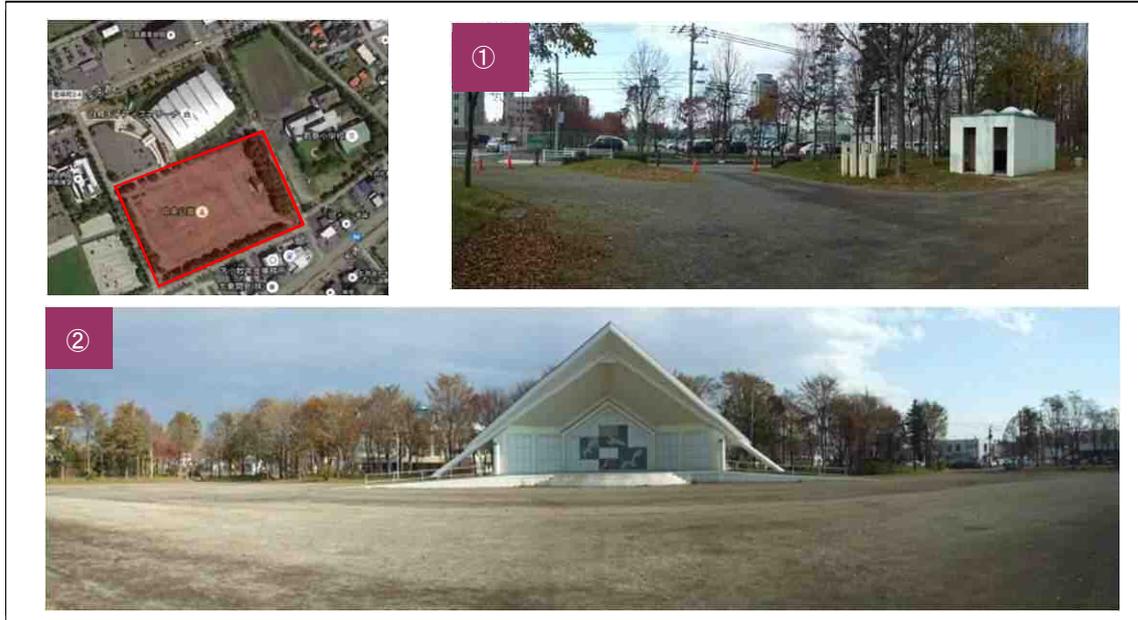
■施設名：中央公園

- ・バリアフリー未対応の出入り口、トイレ、水飲み場、園路（写真①・③・④）
- ・バリアフリー未対応の出入り口、ステージ体トイレ（裏側）及び園路（写真②・⑤・⑥）

- ・出入り口、園路の改修
- ・トイレの改修、修繕
- ・水飲み場の改修

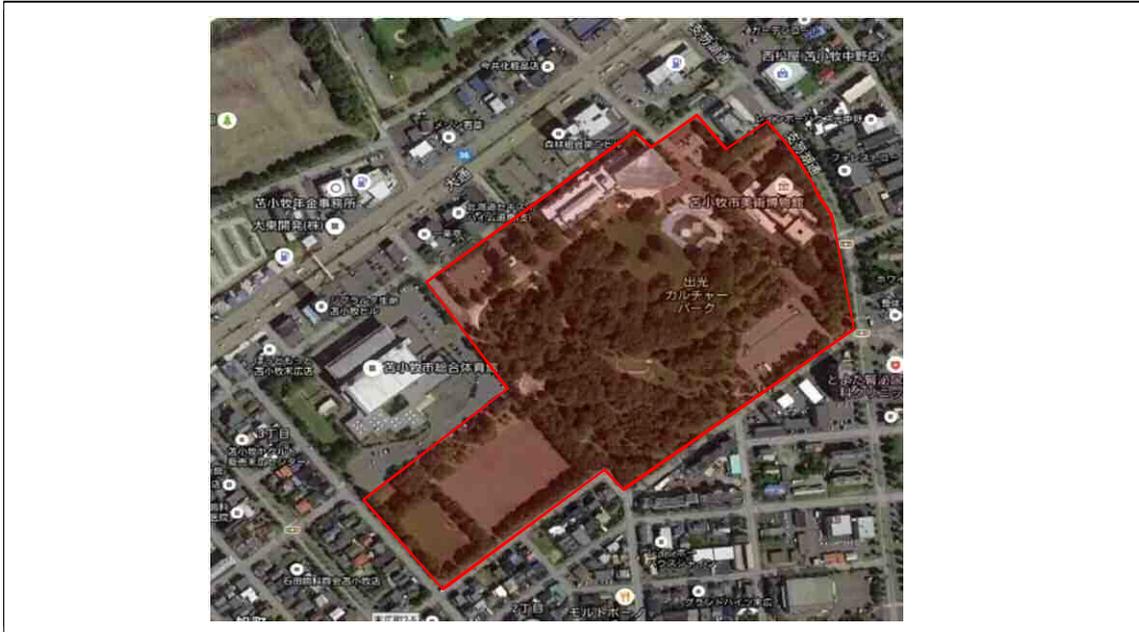
■施設名：市民文化公園（出光カルチャーパーク）

- ・バリアフリー未対応の出入り口、駐車場、水飲み場、園路

- ・出入り口、園路の改修
- ・トイレの改修
- ・水飲み場の改修

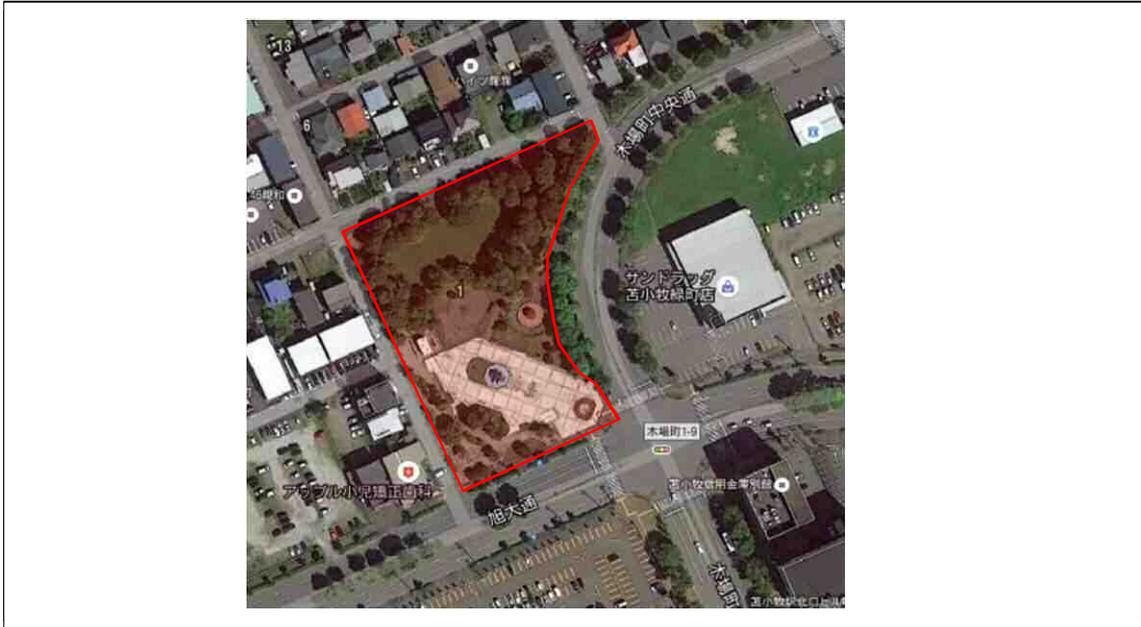
■施設名：新生公園

- ・バリアフリー未対応の出入り口
- ・バリアフリー対応済みのトイレ及び水飲み場だが、経年劣化による修繕が必要

- ・出入り口の改修
- ・トイレの修繕
- ・水飲み場の改修

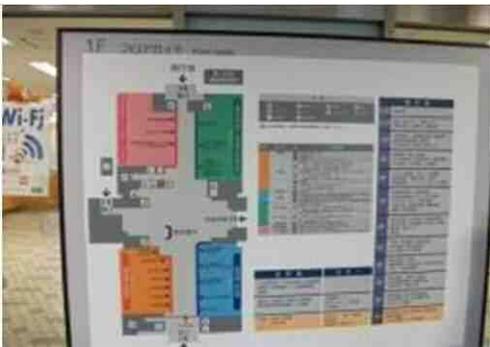
北側入口のフロアガイド

北側入口や、東側入口から入るとエレベーターの場所や身障者用トイレの場所が一目ではわかりにくい。

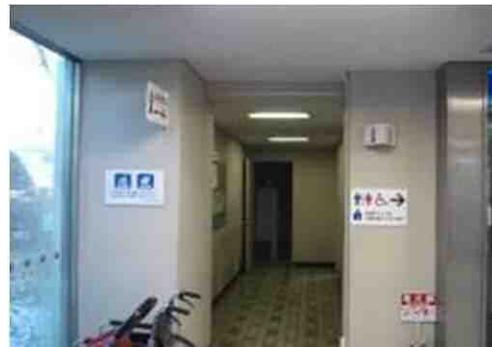
北側トイレ前

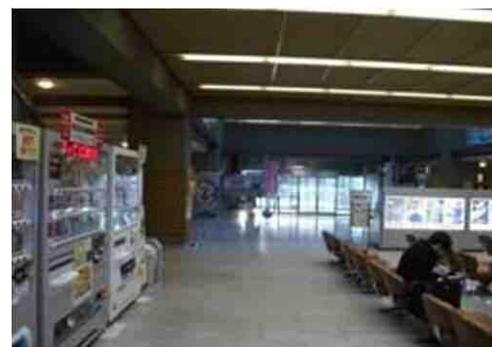
東側入口から見た様子

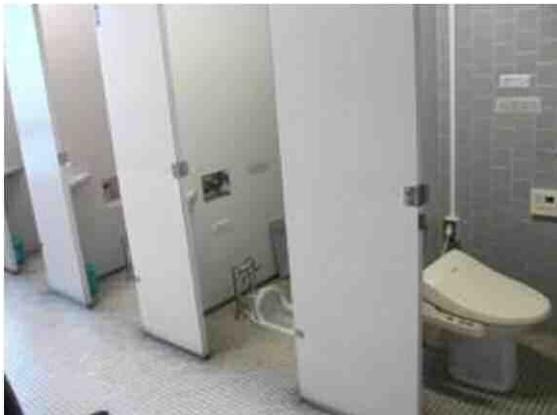
- 来庁者が多い1階では、洋式便器を利用するために和式便器が空いていても待っている人がいる状況。
- トイレに手すりが設置されていない。

北庁舎1階女子トイレは4カ所中
洋式トイレが1カ所しかない

- 庁舎内洋式トイレの増設。
- 来庁者の多い1階及び2階トイレには手すりを設置していく。

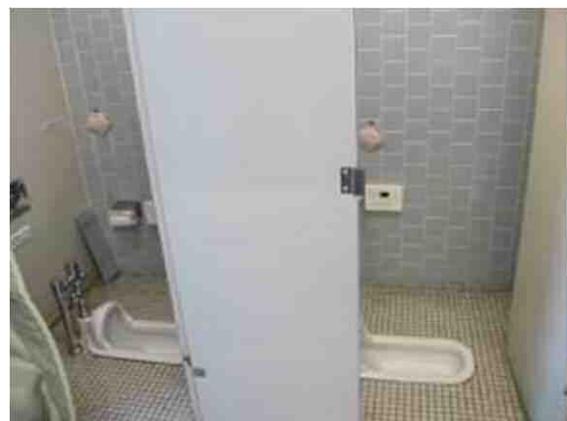
トイレ内には手すりが設置されていない

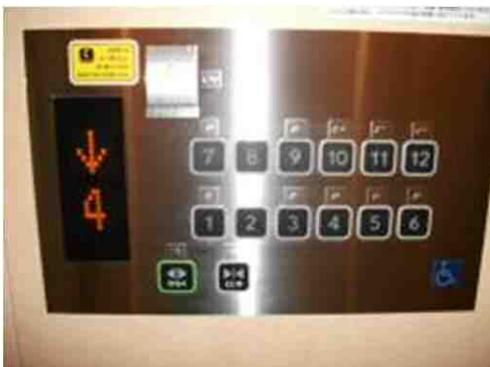
・庁舎内のエレベーターは車いす利用者対応となっている。中央の3基については、視覚障害者対応にもなっている。
また、すべてのエレベーター内には非常時のトイレを兼ねた椅子を設置した。

エレベーター内ボタン

・車いす及び視覚障害者対応のエレベーターの設置

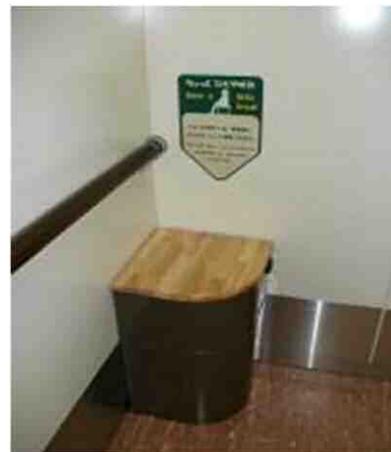
エレベーター内の椅子

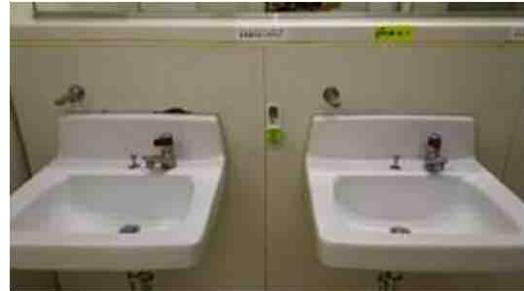
- ・庁舎内各窓口においては杖置きをカウンターに設置しているが、トイレ内や総合案内カウンターには設置が無い。

トイレ手洗い場

- ・ふくし大作戦で作成された杖置きを1階トイレ個室と、手洗い場に設置。また、総合案内において書類を荷物から出す際、杖の置き場所に困る状況だったため、カウンターにも設置。

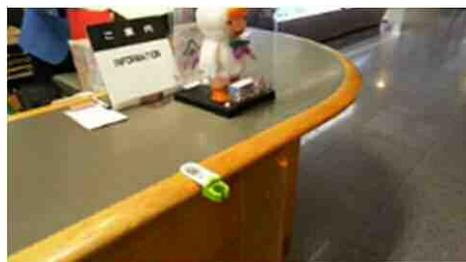
総合案内カウンター

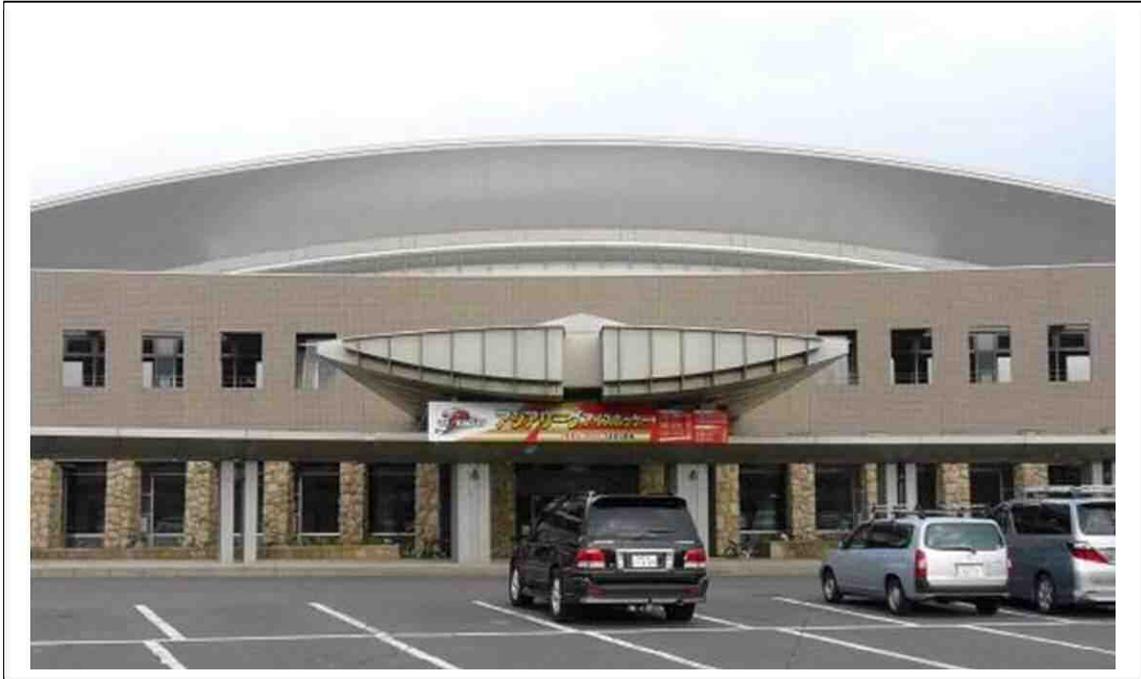
- 施設名：苫小牧市白鳥アリーナ（苫小牧市白鳥王子アイスアリーナ）
- 施設箇所：苫小牧市若草町2丁目4番1号

- ・施設正面に総合案内を配置している。
- ・トイレの和式便器の割合が高く、また洋式便器は、温水洗浄便座ではない。
- ・観覧席に車いす専用席がない。

- ・バリアフリー対応施設への改善
- ・施設内外での情報提供の充実
- ・施設関係者による手助けや介助

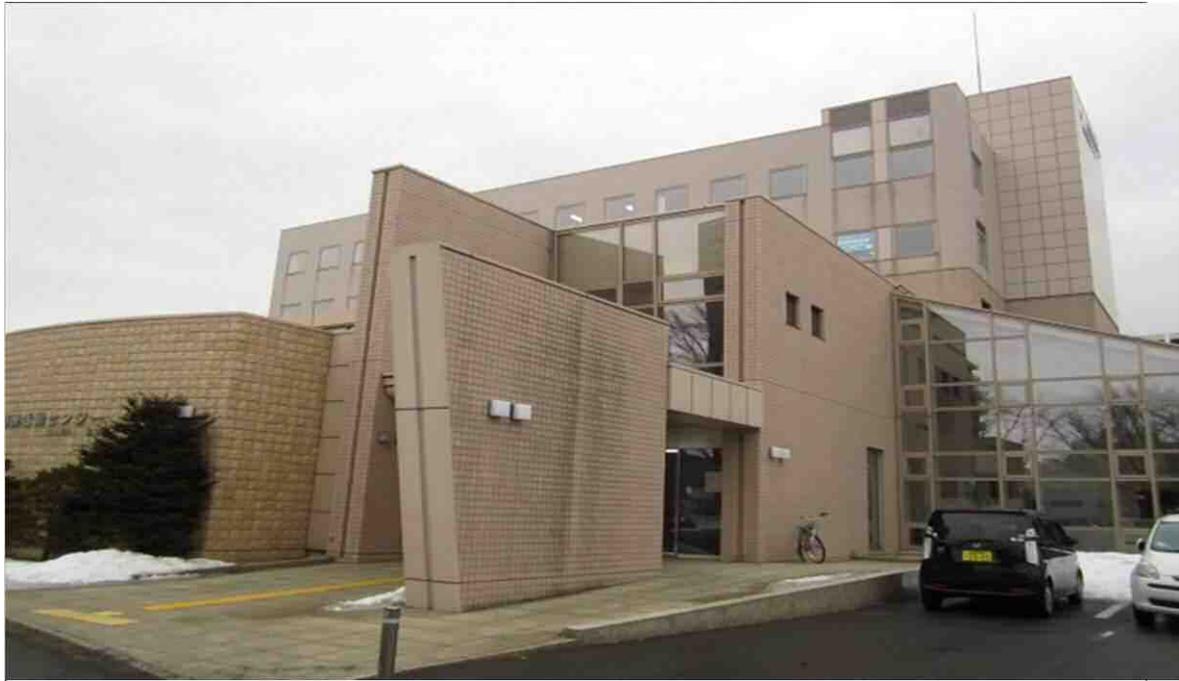
■施設名：苫小牧市民活動センター

- ・1階には総合案内や身障者用トイレが整備されているが、正面入口から入ると案内看板がなく、分かりにくい。
- ・HP上のフロアガイドでは、身障者用トイレ等の位置を記載している。

- ・利用者が分かりやすい案内看板等を設置する。

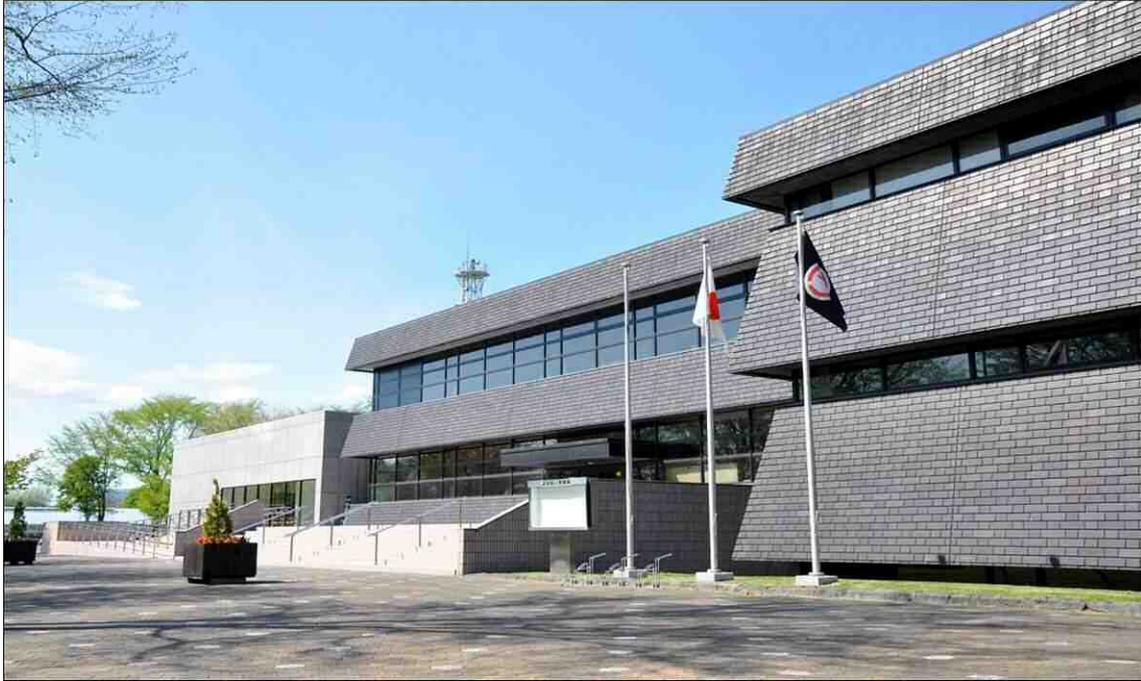
- 施設名：苫小牧市美術博物館
- 施設箇所：苫小牧市末広町3丁目9番7号

- 正面玄関前の階段が雨天時及び冬場の積雪時にすべりやすい。
- 館内案内板を設置しているが、小さいため、わかりにくい。
- 正面玄関から受付までの誘導ブロックのサイズが小さいため、目地が多くなっている。

- 対策用のマット等の設置及び注意看板の設置。
- ユニバーサル化を視野に入れた案内板の設置。
- 目地の少ない歩行誘導マットの設置。

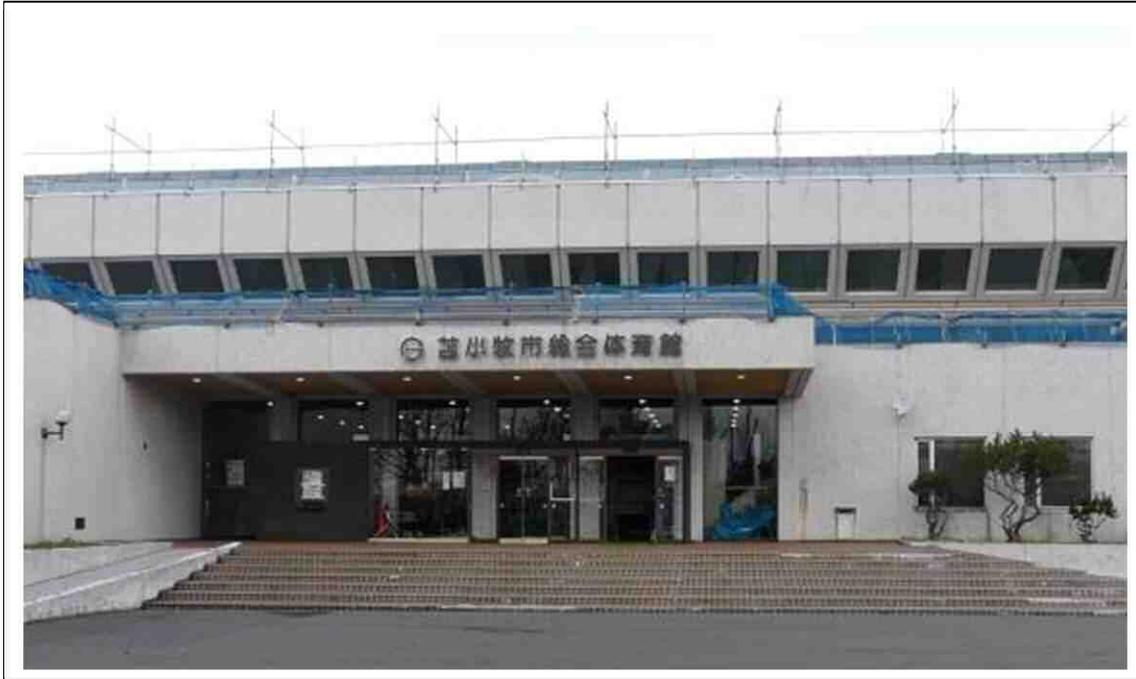
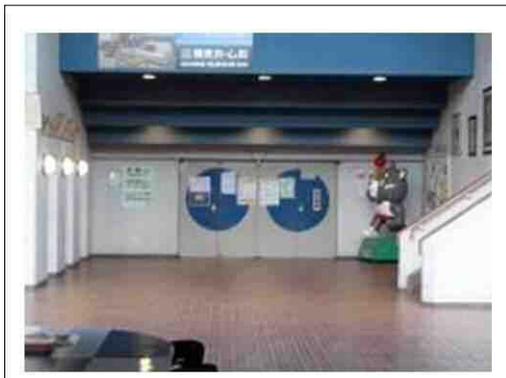
■施設名：苫小牧市総合体育館

- ・2階観客席は、階段以外の移動手段が無い。
- ・苫小牧市公共施設適正配置基本計画により大規模改修を予定している。
- ・観覧席に車いす専用席がない。

- ・昇降設備の設置、改善
(大規模改修時)
- ・身障者観客席スペースの確保

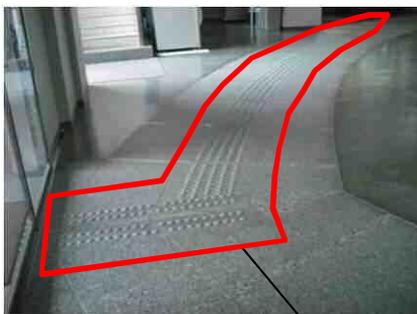
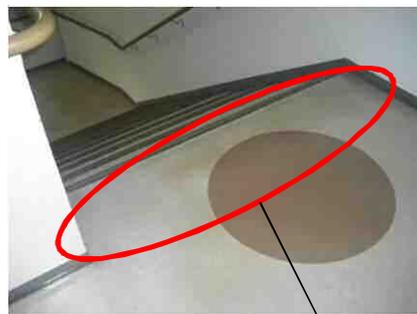
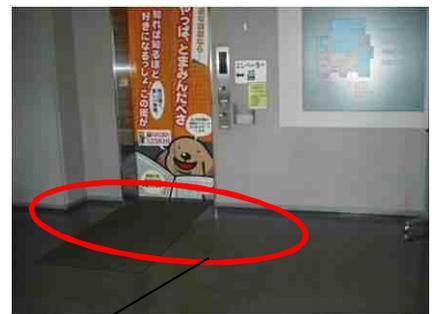
- ・建物入口から総合案内までは誘導ブロックで誘導しているが、輝度比が低く、エレベーター前及び階段上端部の誘導ブロックが敷設されていない。
- ・HP 施設案内に駐車場位置及び身障者用駐車場の位置が表示されていない。

- ・誘導用のブロックではない
- ・輝度比が低い

誘導ブロックが敷設されていない

- ・誘導ブロックの改善
(大規模改修時)
- ・情報提供の充実 (HPに駐車場位置、公共交通機関の乗降場所案内の表示)

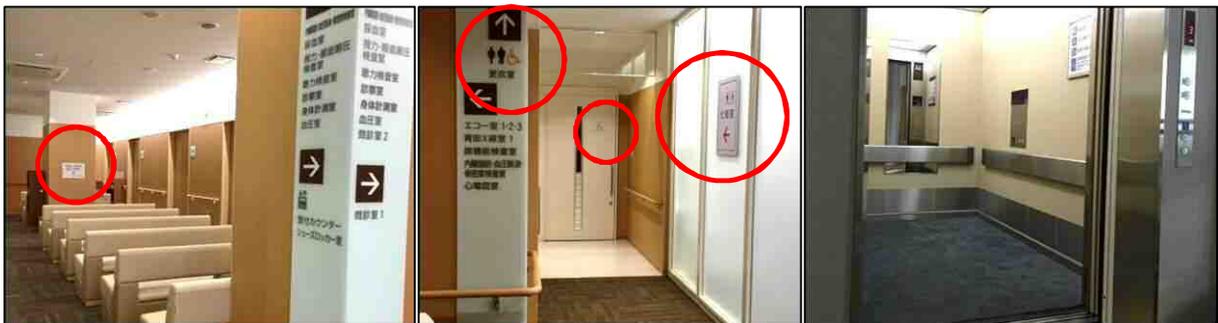
- ・身障者用駐車場を玄関正面に1台確保している。
- ・市民が利用する1～3階それぞれに身障者用トイレが整備されている。
- ・寝台用エレベーターが玄関からすぐの位置に設置されている。
- ・要所要所に手すりや案内表示が設置されている。
- ・ホームページやパンフレットにフロアマップを掲載し、身障者用（多目的）トイレを車椅子のピクトサインと色分けにより、分かりやすく表示している。
- ・平成27年に開設されたばかりのため、バリアフリー設備の劣化がない。

柱に案内表示や車いす目線の位置に注意書きを掲示

身障者用トイレへの誘導はどの導線からも分かる

寝台用のエレベーター

- ・バリアフリー設備の維持管理

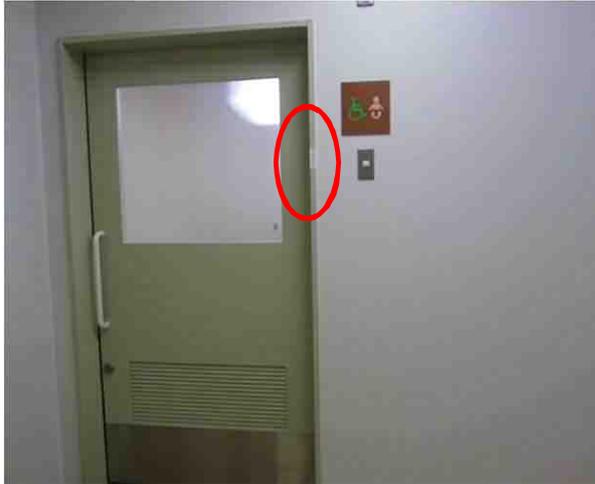
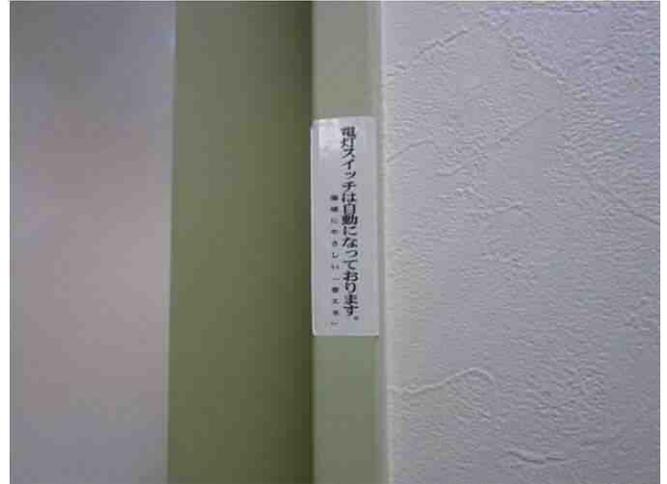
■施設名：苫小牧市教育福祉センター

- ・身障者用トイレが1階に設置されているが、照明の点灯についての説明表示が小さく、貼付け位置も高いため、車いすを利用する方の目線からは、見えにくい位置にある。

- ・文字を大きくし、貼付位置を利用者の目線にくるよう改善する

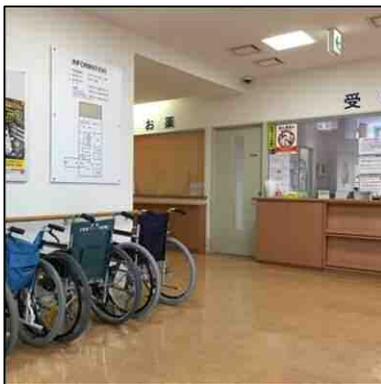
- ・身障者駐車場が2台確保されている。
- ・身障者用（多目的）トイレが整備されている。
- ・受付近くにフロアガイドを掲示している。
- ・HP上にフロアガイドが掲載されておらず、事前の確認ができない。

受付近くにフロアガイドの掲示と貸出用車いす

- ・施設内外での情報提供の充実

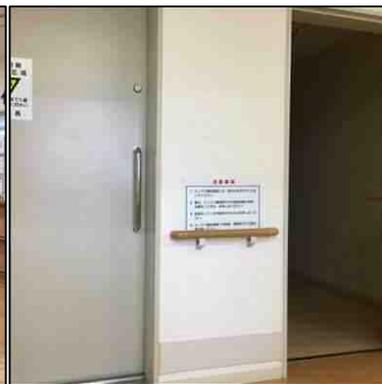
車いす目線の位置に注意書きの掲示

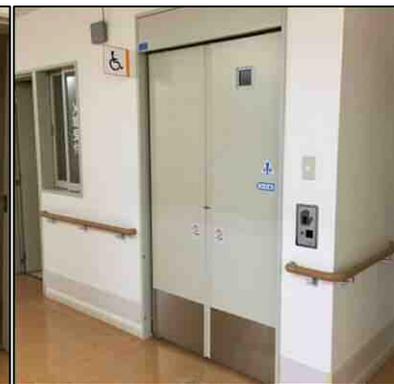
身障者用トイレは手をかざすと開く自動ドア

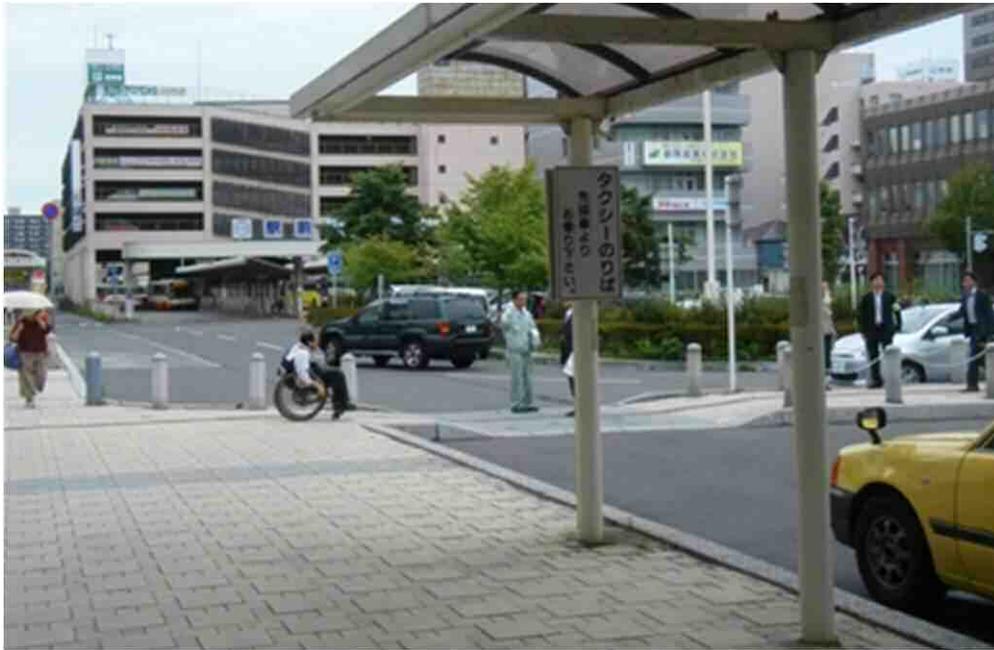
- 施設名：苫小牧駅南口駅前広場
- 施設箇所：苫小牧市表町6丁目3番
- 施設面積：約8,100㎡

- ・バスターミナル廃止による駅前広場でのバス・タクシー・自家用車等利用者の混在に対応し、安全な空間としての乗降所等の確保が必要となっている。
- ・視覚障がい者や車いす利用者の利便性を考慮した、路面、誘導ブロック等の改善や、適切な歩車道の段差、勾配の確保のほか、安全な歩行空間の確保が必要である。

- バス乗降場の設置、改善
- 車いす利用者用駐車施設の設置、改善
- タクシー乗降場の設置、改善
- 自家用車乗降場の設置
- 駐車場の設置、改善
- 歩道舗装の平坦性の確保
- 歩道の段差、勾配の改善
- 誘導ブロックの設置、改善
- 障害物の移設、撤去、形状変更
- バリアフリー対応施設（上屋等の待合空間、掲示板、標識等）への改善

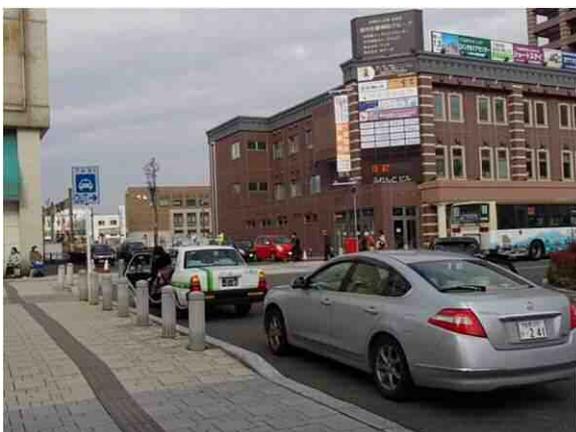
バス・タクシー・自家用車等利用者の混在状況

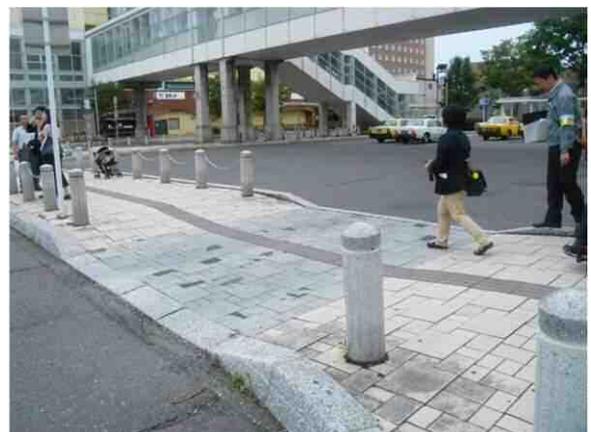
輝度比が確保されていない誘導ブロック
